## VEDLIGEHOULDELSPLAN FOR E/F SOLVANG

Farum Hovedgade 80-82, 3520 Farum

### FORENINGENS VEDLIGEHOULDELSPLAN

**Kontrolleret af:** EHB  
**Udført d.:** 19.06.2018  
**Version:** Endelig  
**BBR Ejendoms nr.:** 7542

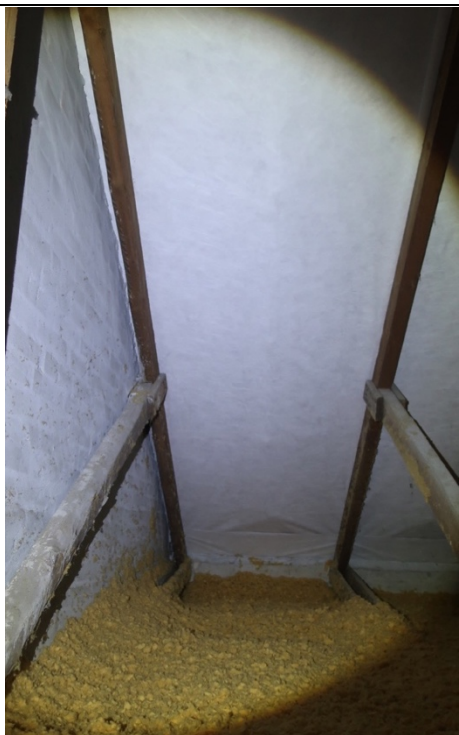
3

Tagrummet over trappeopgange er ikke ventileret, og der er risiko for fugt ophobning og derved skade på træværket.<sup>3</sup>

Der er på besigtigelsestidspunktet ikke målt forhøjet fugtighed i trækonstruktionerne.

Det anbefales at udluftningshætter i undertaget etableres i den nærmeste fremtid.

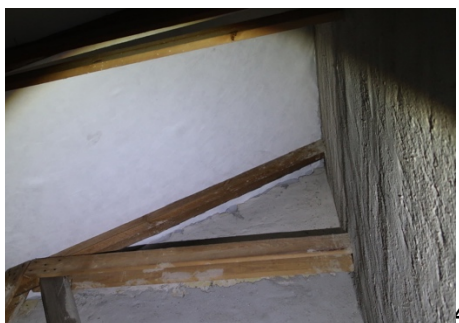
4

Brandkamme omkring trapper går ikke over tagbelægningen og er besigtiget fra tagrummet.<sup>4</sup>

Brandkamme bør besigtiges og tjekkes for defekte fuger og løse mursten, ved den årlige gennemgang.

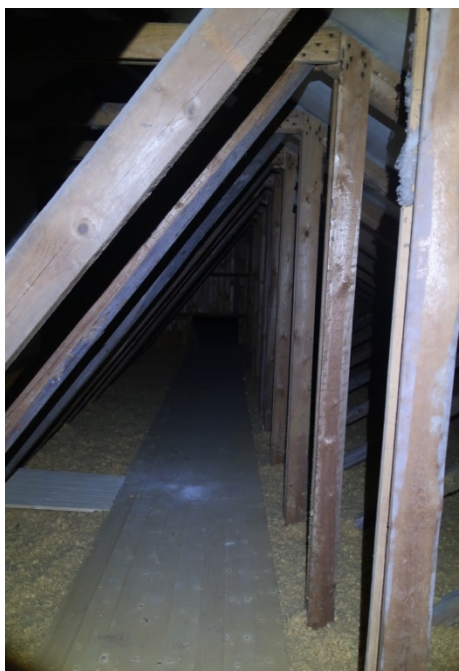
5

Gangbro og adgangsforhold er gode.<sup>5</sup>  
Det anbefales at loftet besigtiges og tjekkes en gang årligt.

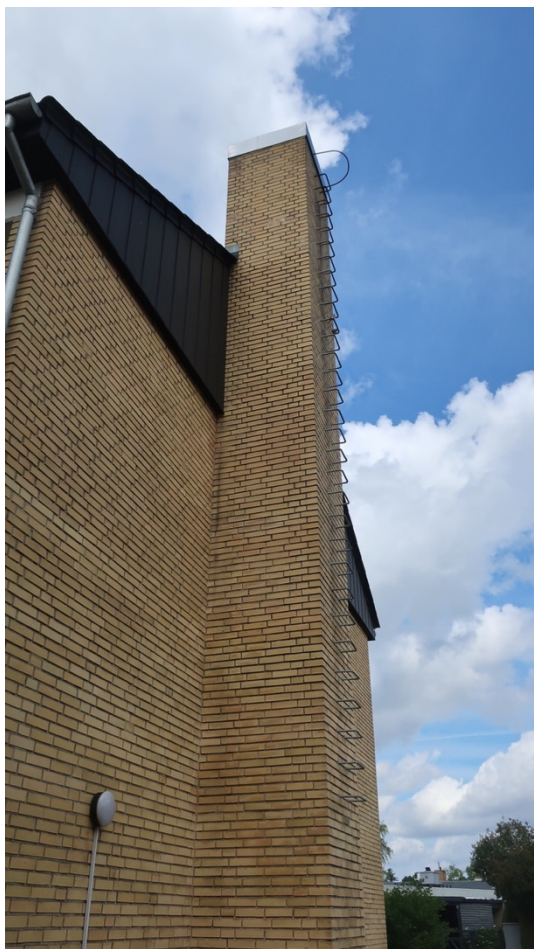
1

Stigebøjler mangler rygsikring.<sup>1</sup>  
Dette var muligvis ikke et krav da byggeriet blev opført, men overholder ikke tidens sikkerhedskrav til lodret adgangsvej.

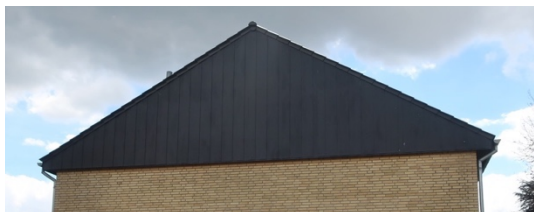
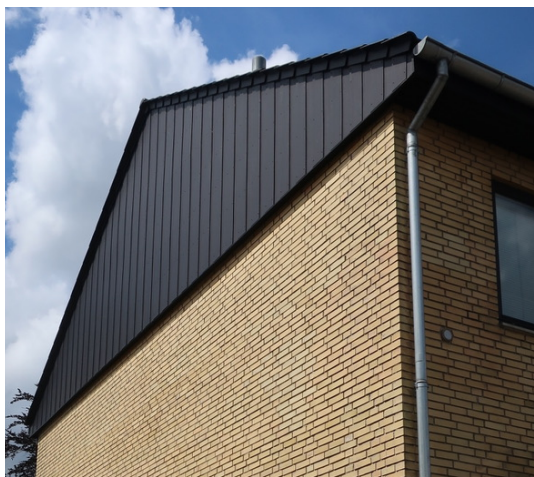
Gavle og udhæng<sup>2-3</sup> vurderes til at være i god stand.

Gavle og udhæng hører under almindeligt vedligehold af træværk, døre og vinduer.  
Vedligeholdelse af overfladerne kan udskydes i forhold til døre/vinduer.

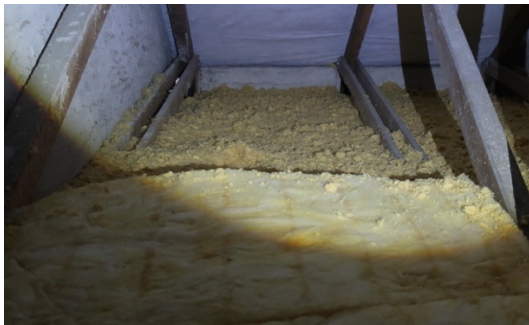
| <p>3. Varmeisolering</p> | <p>Isolering er i god stand.</p> <p>Der er efterisoleret med granulat forbindelse med tagudskiftning. Isoleringen ligger i jævnt lag og der er isoleringsmåtter ved loftslemme for at holde på granulaten.<sup>1</sup></p> |

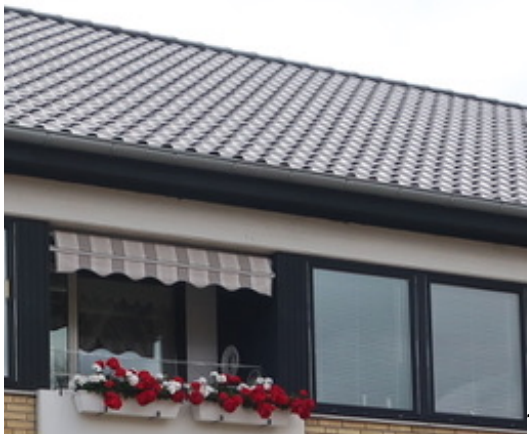
| <p>4. Tagdækning</p> | <p>Tagdækningen vurderes til at være i meget god stand.</p> <p>Tagbelægningen blev udskiftet 2013-2014.</p> <p>Besigtigelsen er begrænset af at være foretaget fra terræn.<sup>1</sup></p> |

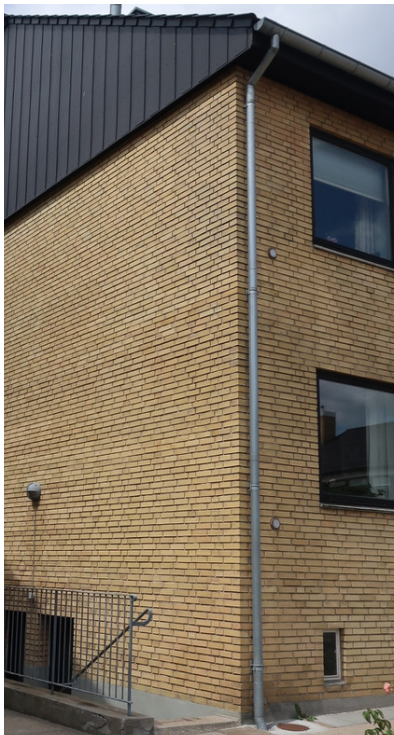
| <p>5. Tagrender og nedløb</p> | <p>Tagrender og nedløb er i god stand.</p> <p>Tagrender og nedløb er udført i zink.<sup>1</sup></p> <p>Tagrenderne skal være fri for blade, mos mv. for at sikre fri og uhindret afledning af regnvand.</p> <p>Tagrenderne bør renses en gang årligt før vinter, og gennemgås visuelt for utætheder ved kraftigt regnvejr.</p> |

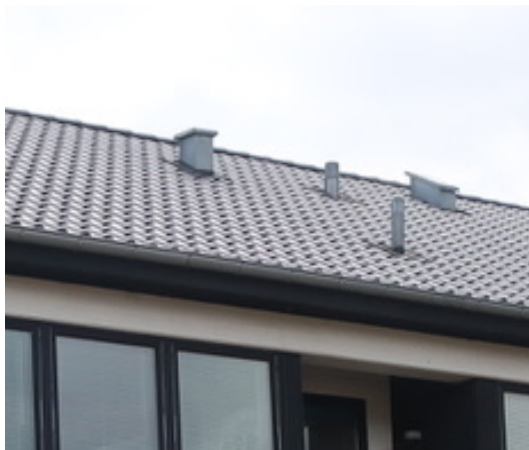
Aftrækshætter og faldstammeudluftninger vurderes i god stand.<sup>1</sup>

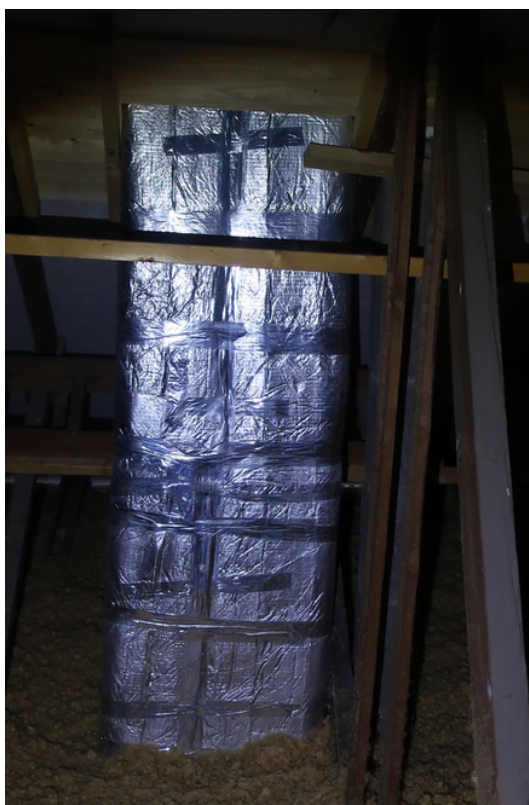
På loftet er aftrækskanaler kondensisoleret, og vurderes til at være i god stand.<sup>2</sup>

I forbindelse med årlig gennemgang af loftet, tjekkes isoleringen ved taggenemføringen for fugt der kan indikere utæthed af inddækningen.

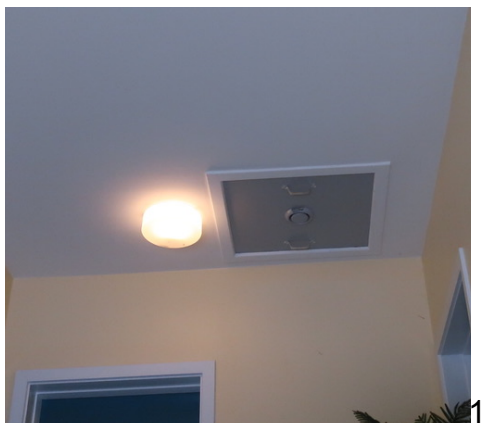
I flere loftslemme er der konstateret "udluftnings ventiler".<sup>1</sup>

Forholdet er ikke lovligt pga. brandspredning.

Lemmene anbefales at blive udskiftet, af sikkerhedsmæssige grunde.

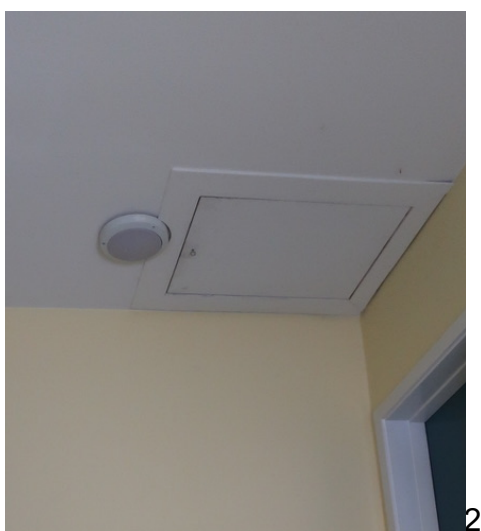
Loftslemmen skal være BD 30 konstruktion, altså en lukket tætsluttet og branddrøj konstruktion<sup>2</sup>

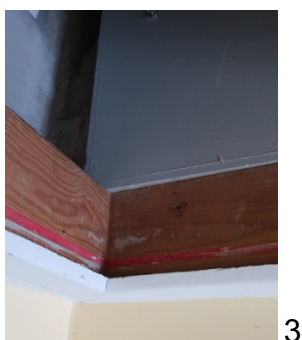
Der er konstateret brandpasta (den røde linje i karmen)<sup>3</sup>, og det må formodes at det oprindeligt er en godkendt brandlem, men den er ikke mærket og det kan derfor ikke konstateres om lemmene overholder gældende brandkrav.

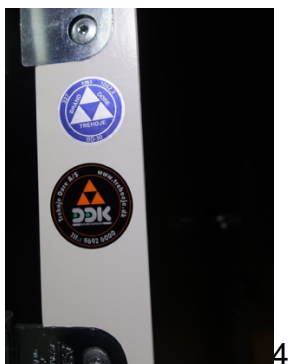
Døren (lågen) til selve tagrummet er en BD 30 dør og er skiltet korrekt.<sup>4</sup>

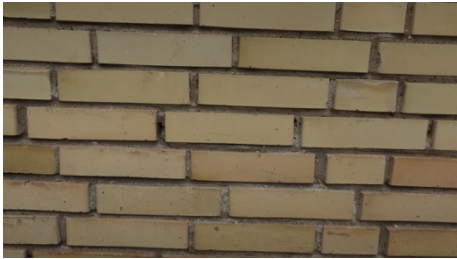
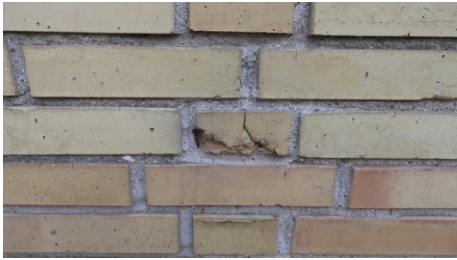
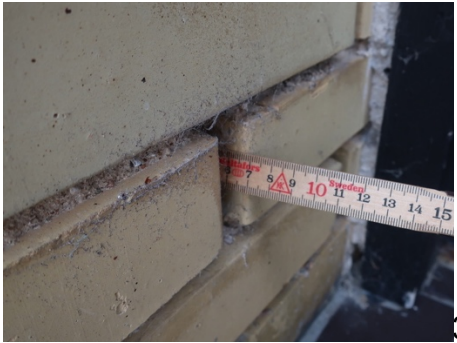
| <p>1. Murstens facader</p> 1 2 3 | <p>Murstensfacader er generelt i normal til mindre god stand</p> <p>Der er konstaterede flere udfaldne, revnede og porøse fuger<sup>1</sup> samt enkelte knækkede sten.<sup>2</sup></p> <p>Generelt ved alle hoveddøre forneden koncentrerer problemet, og nogle fuger her er næsten helt væk.<sup>3</sup> (en fugedybde er ca. 10 cm)</p> <p>Slidte fuger er i et omfang der snarligest, og inden for de nærmeste år skal repareres, sammen med udskiftning af de knækkede sten.</p> <p>Omfanget af udtjænte fuger vurderes til 15-20% af facadearealet, men er så spredt at det muligvis vil give bedst mening at skifte/reparere samtlige fuger.</p> <p>Nedslidte fuger kan nedsætte murværkets bæreevne og skaber fare for vand indtrængning, med risiko for frostskaide og indendørs fugtgener.</p> <p>Herudover "inviteres" murbier og andre insekter der kan medføre yderligere skade.</p> <p>Skaderne er i stadig udvikling.</p> |

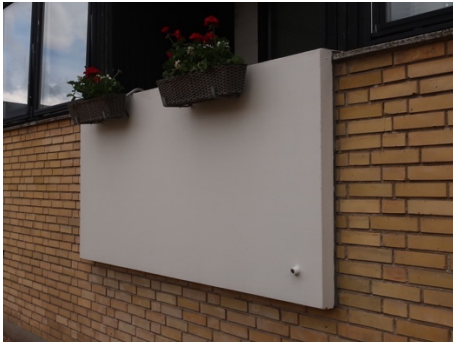
| 3. Altaner<br><br> | Altaner er i god stand. <sup>1</sup><br><br>Kræver almindeligt vedligehold fremadrettet. |

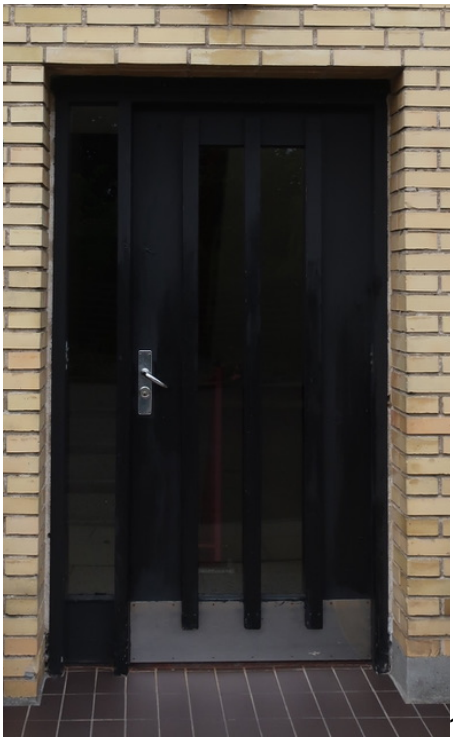
| 1. Døre<br><br> | Hoveddøre er i normal stand. <sup>1</sup><br><br>Kælderdøre er generelt i normal stand.<br>Enkelte døre har rustne sparke- og karmbeskyttelsesplader. <sup>2</sup><br>Træværket bag beskyttelsespladerne er ikke besigtiget.<br><br>Hoved- og kælderdøre kræver almindeligt vedligehold. Det anbefales at de overfladebehandles i forbindelse med maling af vinduer, inden for det næste år. |

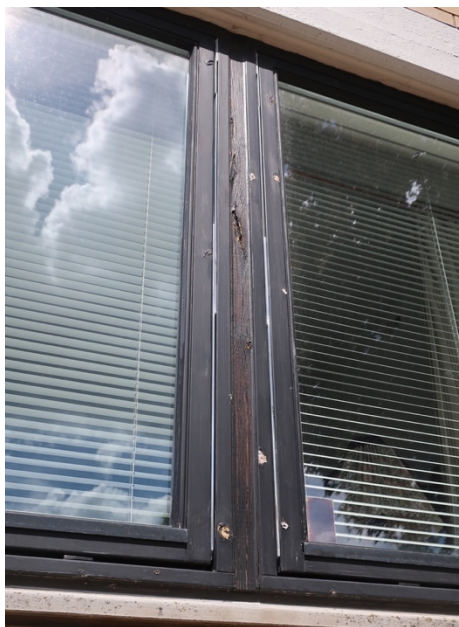
1

Vinduer til boliger er generelt i mindre god stand overflademæssigt.

Der er konstateret udtørningsrevner enkelte steder.

Der er ikke konstateret trænedbrud.<sup>1</sup>

Vinduerne og træfacaderne trænger til overfladebehandling inden for relativ kort tid.

Det anbefales at vinduerne og træfacaderne vedligeholdes nu (inden for et år) i form af overfladebehandling/maling, og udskiftning af beklædningen på de værst ramte træpartier.

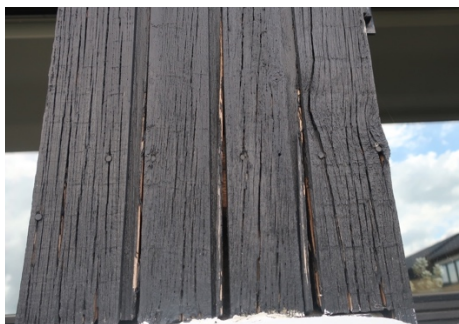
2

Træfacaderne er generelt i mindre god stand.

Træfacaderne trænger yderligere til enkelte reparationer efter at listerne har trukket sig ud af fer og not, på grund af udtørring.<sup>2</sup>

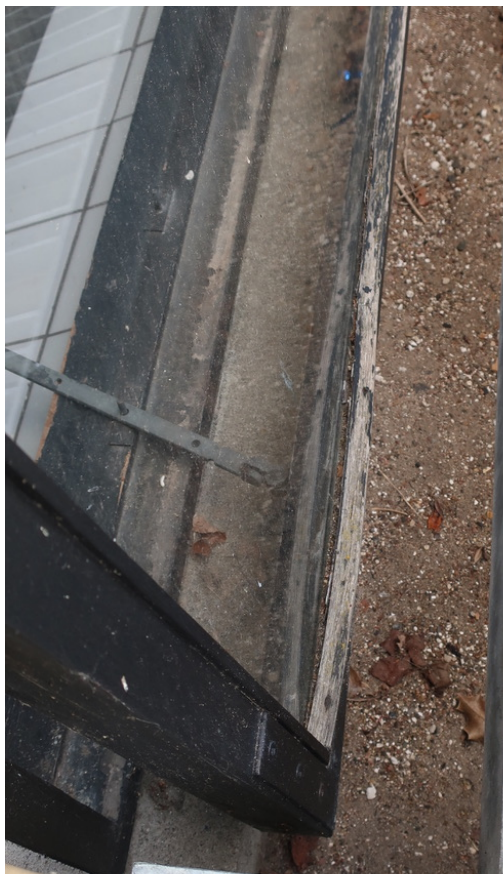
3

Kældervinduer til vaskeriet er i dårlig stand.<sup>3</sup>

Enkelte bundstykker er med trænedbrud og generelt dårlig funktion.

NB: Vær opmærksom på den eneste udluftning i vaskerummet pt. er den naturlige ventilation via vinduerne.

Det anbefales at disse skiftes inden for nærmeste fremtid, og til mere energirigtige.

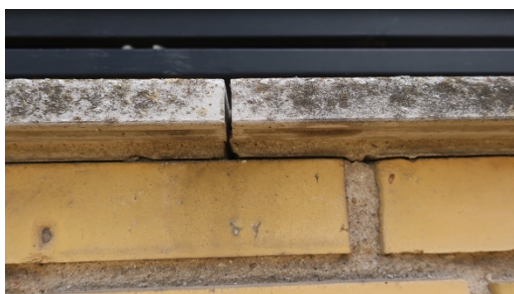
1

Samlinger i sålbænke mangler lukning med fuge.<sup>1</sup>

Sålbænkes funktion er at lede vand fra vindue ud over facaden, og skal derfor være tætte.

Utætte sålbænke kan medføre vandindtrængen i murværket og mørtelfugerne, og dermed være medvirkende årsag til revnede og porøse mørtelfuger.

Det anbefales at dette udbedres snarest, og inden for et år.

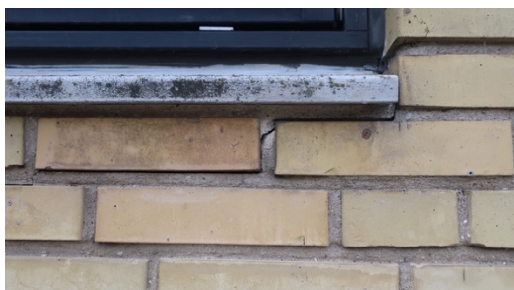
2

Sålbænke er ikke, eller mangelfuldt fuget mod facaden.<sup>2</sup>

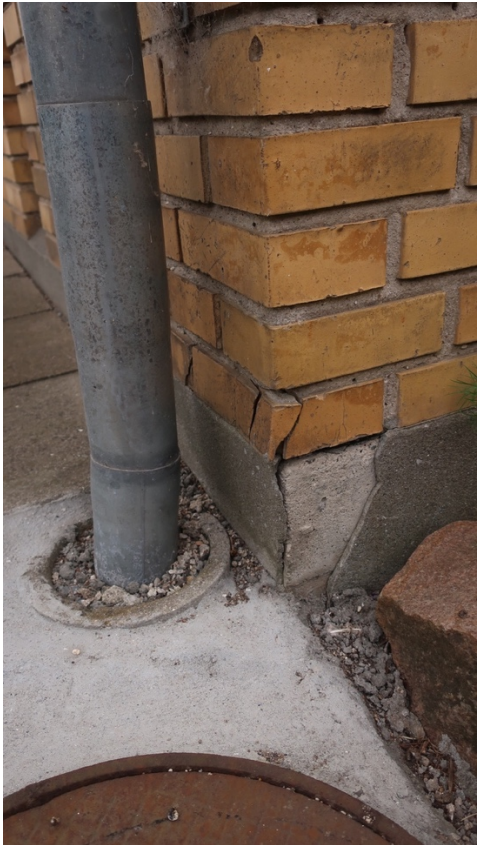
| 04. Fundamenter/sokler | |
|---|---|
| 1. Sokkel | <p>Soklen er generelt i normal stand.</p> <p>Enkelte revner og enkelte afskallinger i sokkelpuds, på udsatte steder, koncentreret på hjørner.<sup>1</sup></p> <p>Puds er en regn skærm og bør derfor være hel og tæt.</p> <p>Revner bør udkradses og afskallinger banes af til fast puds, inden genoppudsning.</p> <p>Dette arbejde kan evt. udføres i forbindelse med almindelig facadevedligeholdelse.</p> <p>NB: Revnerne kan muligvis opstå efterfølgende med flere års mellemrum, og skal årligt efterses.</p> |

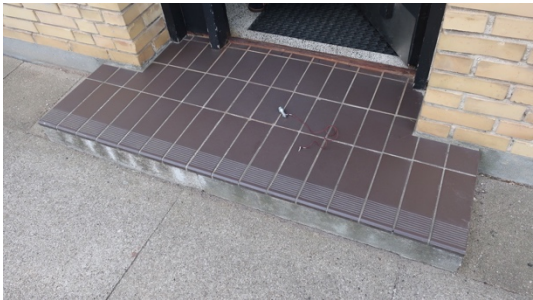
| 04. Fundamenter/sokler | |
|---|---|
| 2. Trapper og trappeskakte | <p>Trappetrin til hoveddøre er i normal stand.<sup>1</sup></p> <p>Flere steder er der dog konstateret klinker med mangelfuld vedhæftning til underlaget. Da der kun er konstateret en enkelt eller to knækkede klinker, forventes kun almindeligt vedligehold og enkelte klinker kan udskiftes, hvis de senere knækker.</p> <p>Klinkefuger er intakte.</p> |

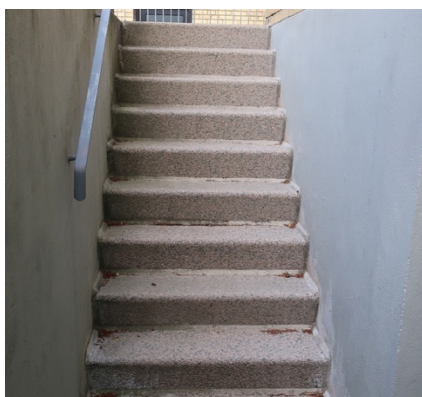
2

Kældertrappetrin er i normal stand<sup>2</sup>

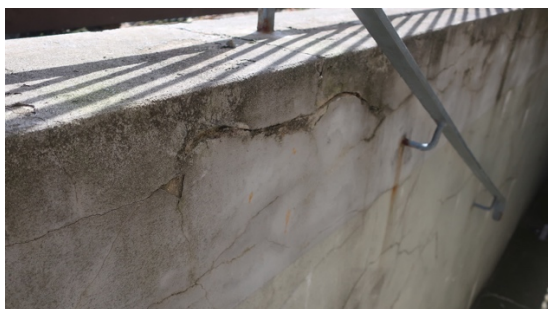
3

Trappeskakte er i mindre god stand.<sup>3</sup>

I forbindelse med renovering/vedligehold af skaktene, anbefales det at der etableres dræn, i form af drænplader, omkring skaktene.

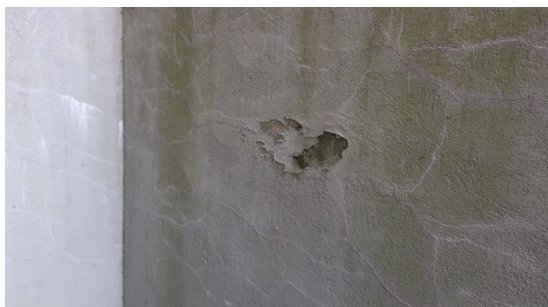
4

Generelt ses revner, afskallinger og manglende vedhæftning af pudsen.<sup>4</sup>

Skaderne i trappeskakten er i udvikling.

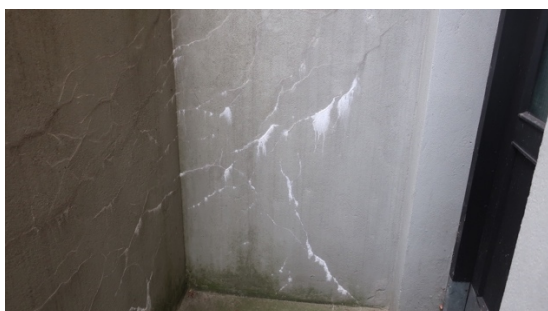
5

Steder med kalk og/eller salpeter udblomstringer, der indikerer, at der mangler dræning omkring trappeskaktene.<sup>5</sup>

Dette vil forlænge pudsens levetid væsentligt.

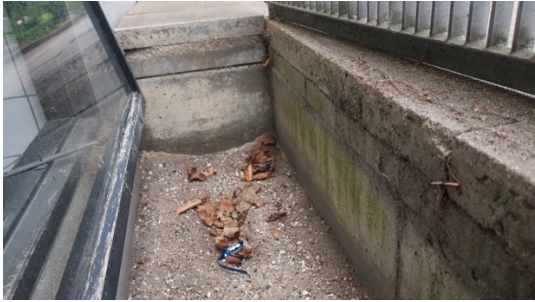
| <p>3. Lys- og ventilationskasser</p> | <p>Lys- og ventilationskasser er i normal stand.<sup>1</sup></p> <p>Kræves almindeligt vedligehold i form af renholdelse af blade mm. 1 til 2 gange årligt.</p> |

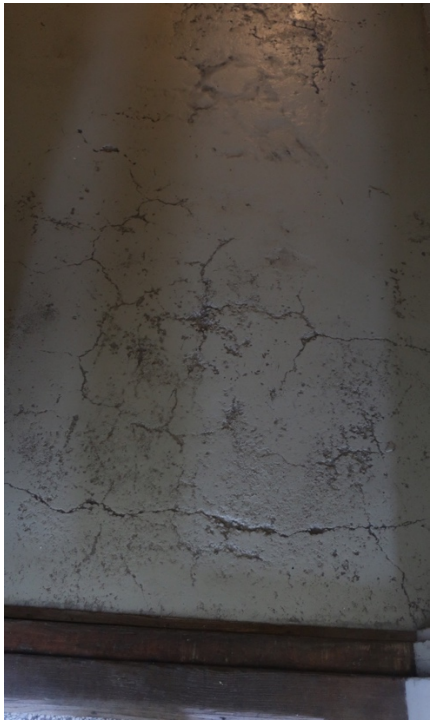
| <p>1. Gulvkonstruktion</p> | <p>Gulvene er i normal stand</p> <p>Gulvene er stedvist revnet.<sup>1</sup></p> <p>Dette er forventeligt, og skyldes svindrevner der er opstået i forbindelse med og/eller kort tid efter opførelsen af byggeriet. Det vurderes ikke at være af konstruktiv betydning. Skaden vurderes til ikke at være i udvikling.</p> <p>Revnerne kan evt. spartles ud næste gang der skal males gulv.</p> <p>Direkte afskallinger skal pudsrepareres.</p> |

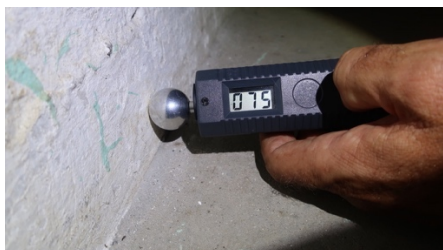
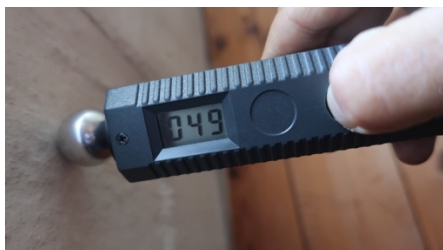
Generelt kan der måles lidt højere fugtighed i væggene forneden mod jord,<sup>1</sup> end længer oppe på væggen.<sup>2</sup>

Dette er forventeligt i bygning af denne type og alder, og har ingen konstruktiv betydning.

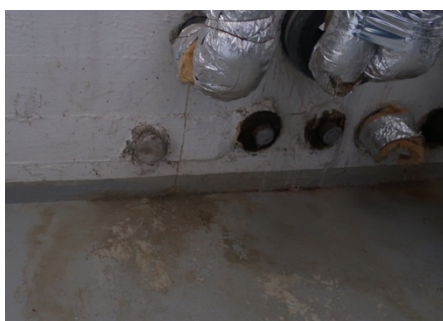
3

Enkelte steder ved "gamle" rørgennemføringer ses aftegninger efter vandindsivning.<sup>3</sup>

Dette vurderes ikke at have stor betydning i en ellers velventileret kælder.

Det anbefales dog at der tjekkes i forbindelse med årligt tilsyn, for at sikre at forholdet ikke udvikler sig til skade.

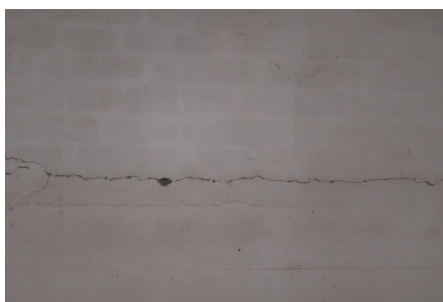
4

Langsgående revner (bevægelses revner) i cykelkælder,<sup>4</sup> i overgangen mellem betonvæggen og murstensvæggen.

Dette har ingen konstruktiv betydning og er forventeligt, når to forskellige materialer sammenbygges.

NB: Revnerne kan muligvis opstå efterfølgende med flere års mellemrum, og skal årligt efterses/tjekkes for yderligere udvikling.

Skal repareres i forbindelse med øvrigt vedligehold og maling af vægge i kælderen.

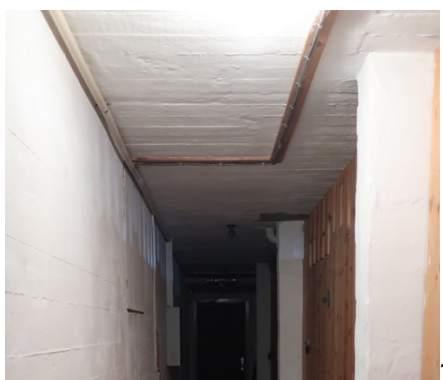
1

Etageadskillelsen er i normal stand<sup>1</sup>

Skal vedligeholdes i forbindelse med øvrig vedligeholdelse af kælderoverflader.

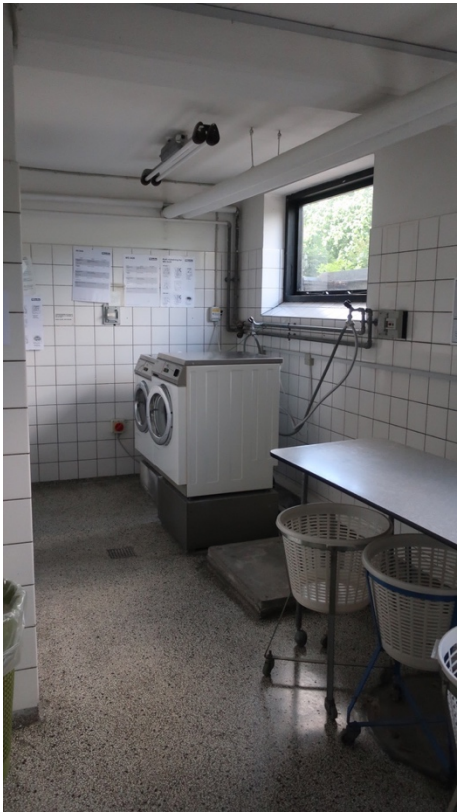
| 06. Vaskeri | |
|---|---|
| 1. Vaskeri og Tørrerum<br><br> | Vaskeri og tørrerum er i normal stand. <sup>1</sup><br><br>Afløbsrende med fint fald til afløb bag vaskemaskiner<br>Gulve med fint fald til gulvafløb.<br><br>Det anbefales at afløbsskåle renses 1 til 2 gange årligt.<br><br>Rummene kan kun ventileres ved naturlig ventilation, altså ved hjælp af friskluft gennem åbent vindue.<br>Rummene er opvarmet med radiatorer placeret lige under vinduer, hvilket medfører et stort varmetab om vinteren.<br><br>Det kan anbefales at der etableres mekanisk udsugning, evt. gennem facaden, i forbindelse med udskiftning af vinduer.<br>(se også pkt. 03.2) |

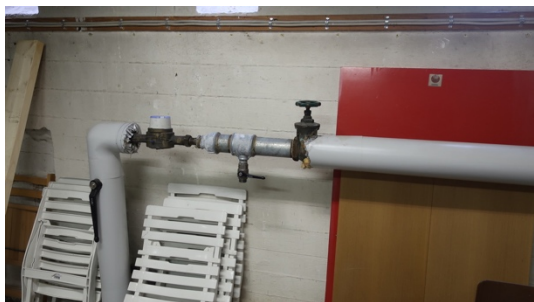
3

Isolering af henholdsvis kolde og varme rør er stedvis mangelfuld og/eller ødelagt.

Mangelfuld kondensisolering ved hovedvandmåler.<sup>3</sup>

Der er konstateret overfladerust og begyndende tæring på ventil.

Det anbefales at isoleringsreparationer udbedres, som tilkøb i forbindelse med almindelig serviceaftale af vand og varmeinstallationerne, for at undgå unødvendigt varmetab til omgivelserne, og yderligere skade på koldvandsrør.

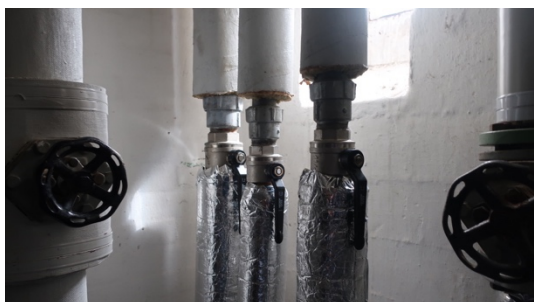
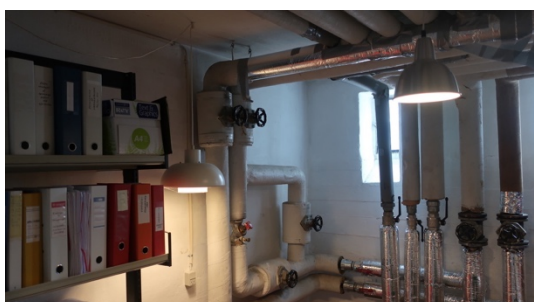
Mangelfuld varmeisolering ved afspærringsventiler og overgange til jord, er generelt i alle kældre.<sup>4-5</sup>

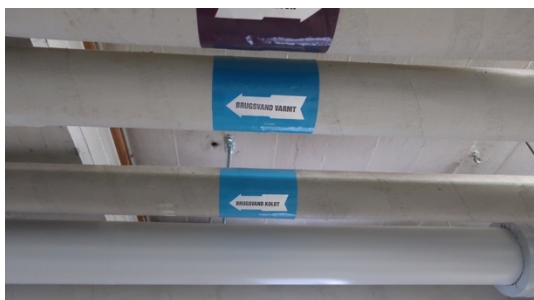
6

Mangelfuld rørmærkning er generelt i alle kældre.

I fyrrum er en enkelt rørmærkning vendt forkert.<sup>6</sup>

Det anbefales at der opsættes flere rørmærkninger i forbindelse med isoleringsreparation af rørstykker.

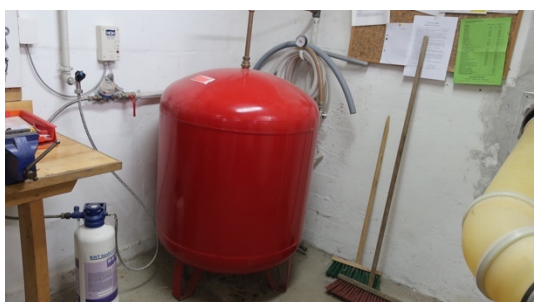
7

Der er konstateret vand ved luftventilen i bunden af Tryk-ekspansionsbeholderen.<sup>7</sup>
