## VEDLIGEHOULDELSPLAN FOR E/F SOLVANG

Farum Hovedgade 80-82, 3520 Farum

### FORENINGENS VEDLIGEHOULDELSPLAN

**Kontrolleret af:** EHB  
**Udført d.:** 19.06.2018  
**Version:** Endelig  
**BBR Ejendoms nr.:** 7542

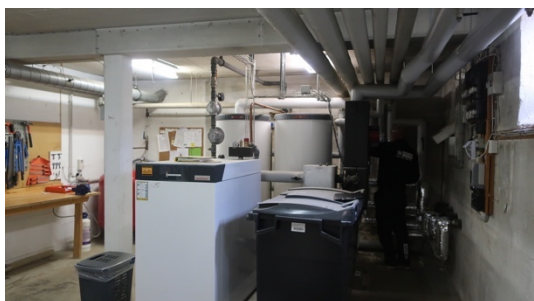
1

Isolering af henholdsvis kolde og varme rør er stedvis mangelfuld og/eller ødelagt.
