## Termografirapport

**Farum Hovedgade 82A-H og 80C+D - 3520 Farum**

# Farum Hovedgade 82A-H og 80C+D

**Antal udarbejdede rapporter** : 45  
**Tilstandsrapportnr.** : T1 – T45  
**Termografirapport nr.** : 280211\_byg.

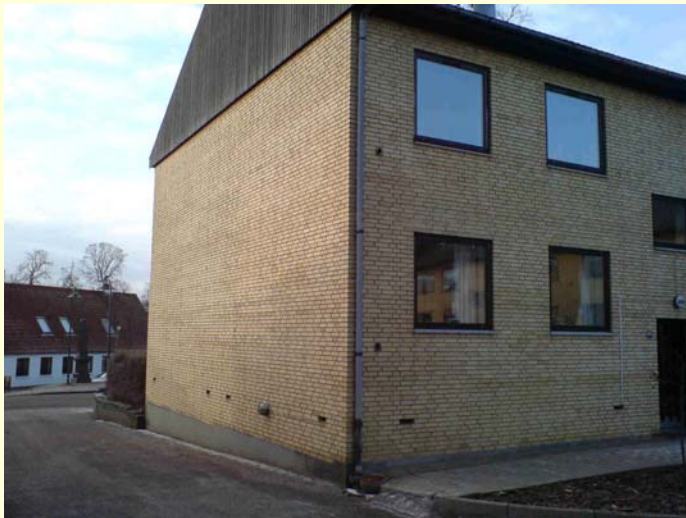
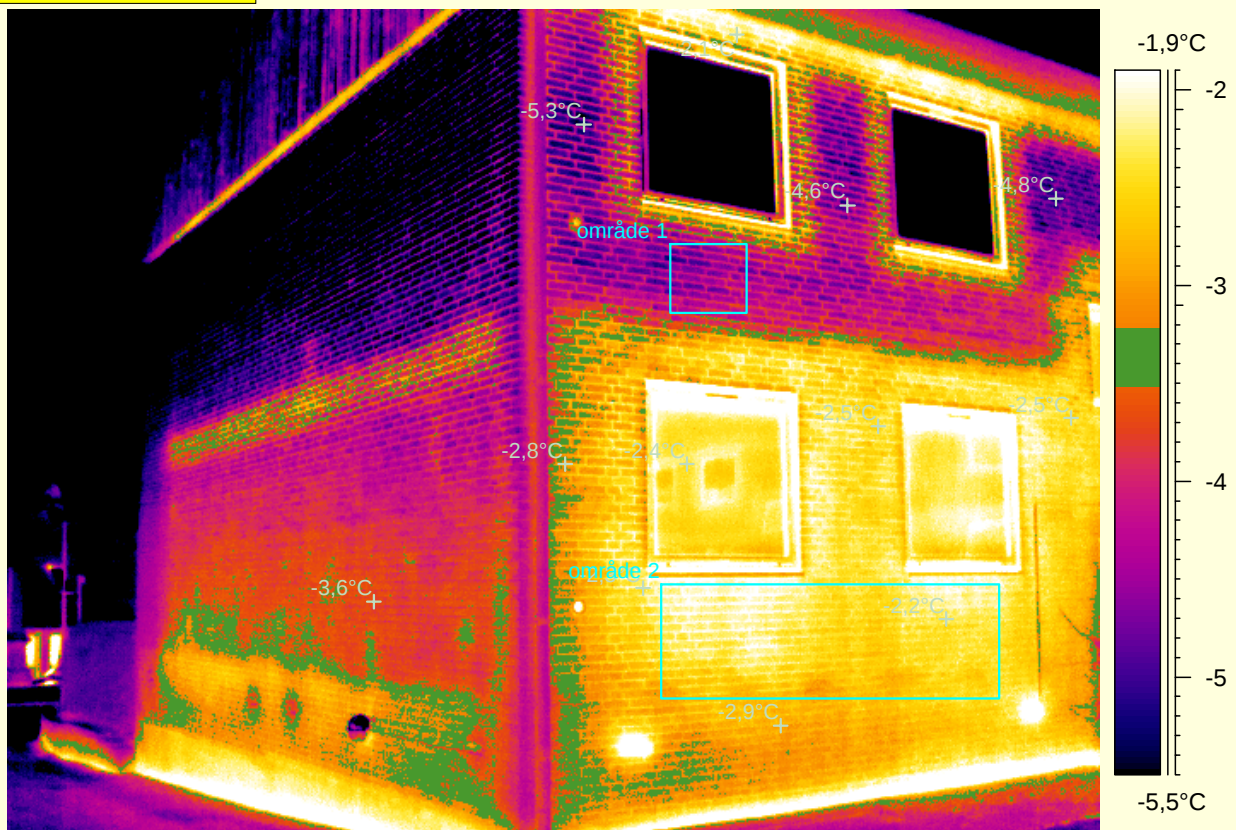
T1

Bygningsdel: **Gavl/facade set fra  
indkørsel, mod A**

| Område/måling | Laveste temperatur | Højeste temperatur | Gennemsnitstemp. |
| Område 1 | -5,2°C | -3,4°C | -4,3°C |
| Område 2 | -3,2°C | -1,6°C | -2,4°C |

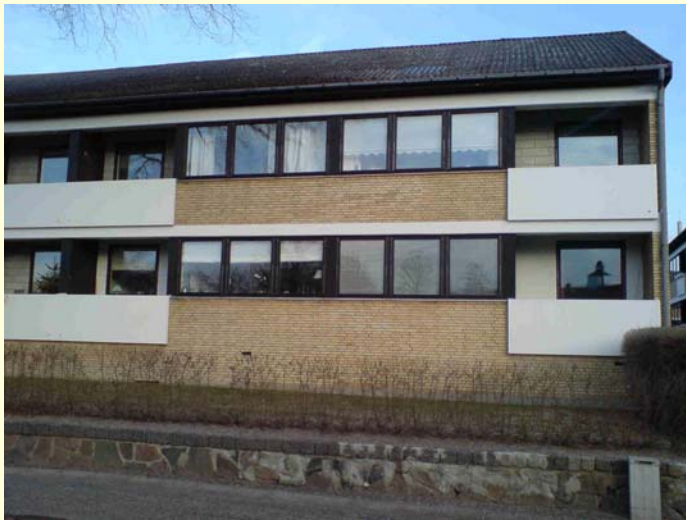
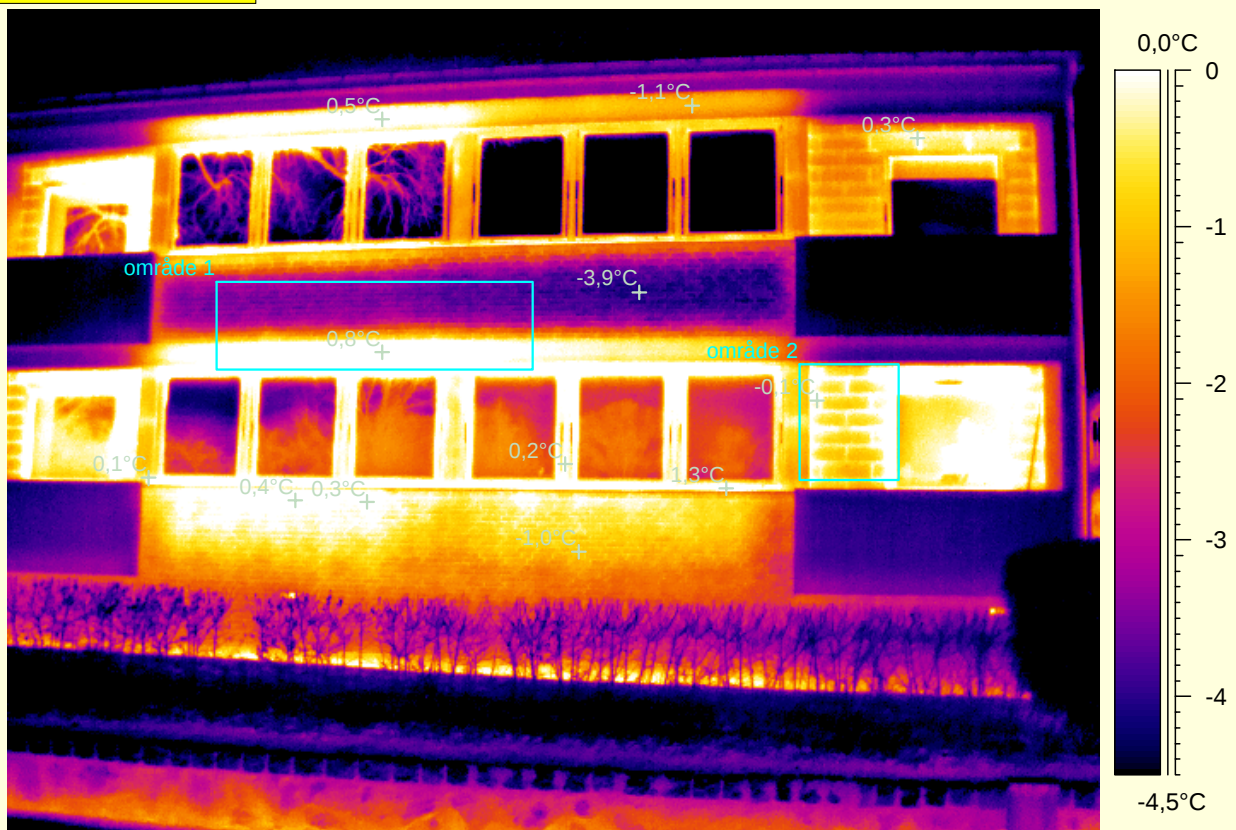
T2

Bygningsdel: **Facade mod vej, mod A**

| Område/måling | Laveste temperatur | Højeste temperatur | Gennemsnitstemp. |
| Område 1 | -4,2°C | 1,7°C | -1,7°C |
| Område 2 | -2,3°C | 3,6°C | -0,2°C |

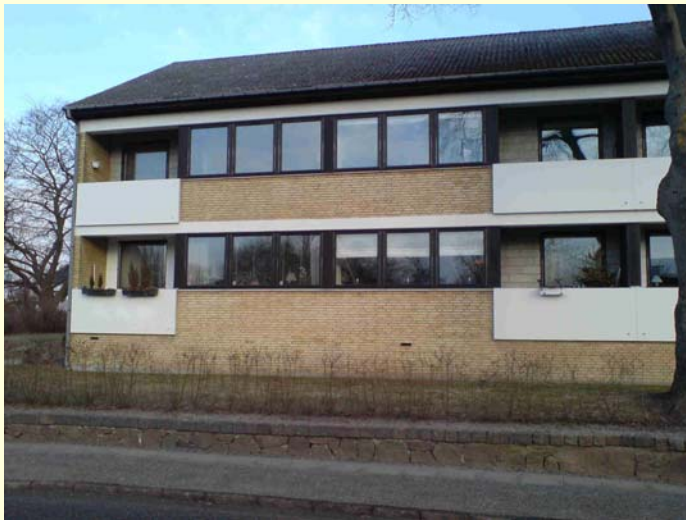
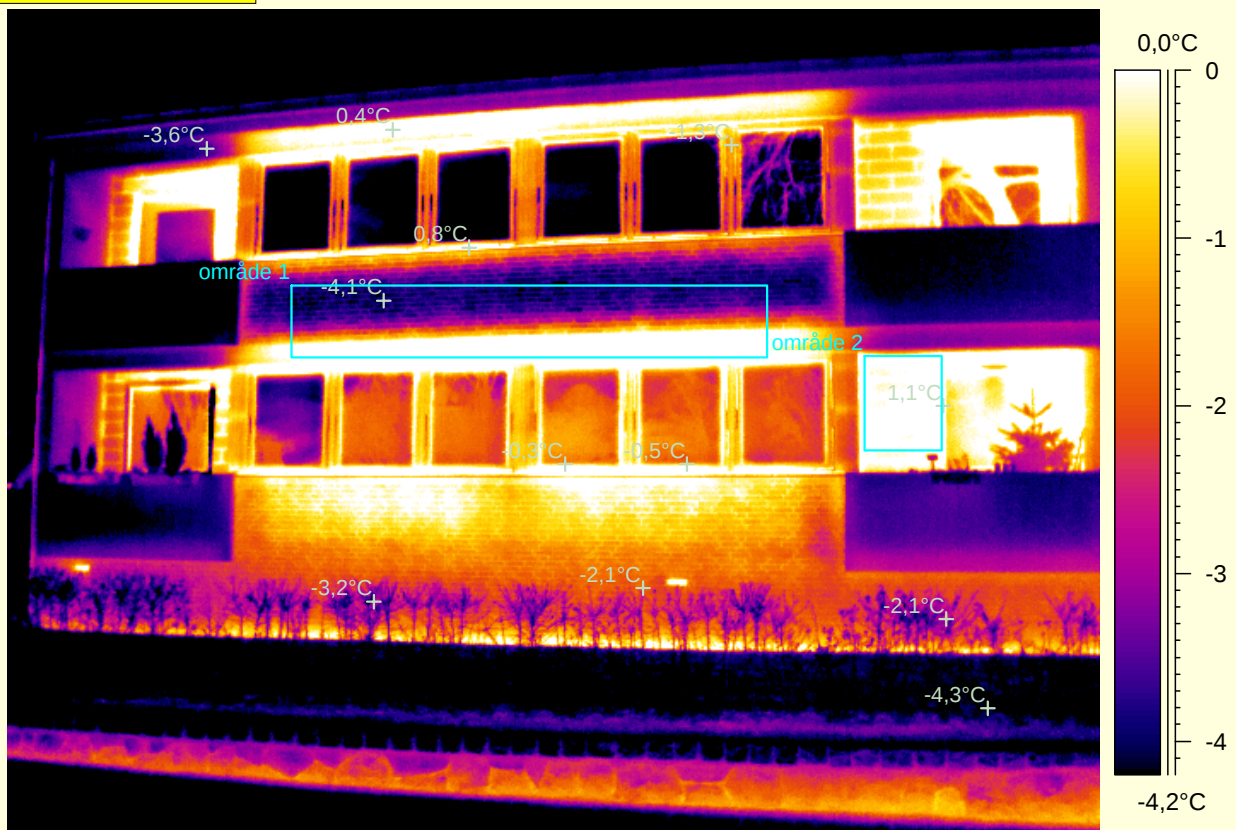
T3

Bygningsdel: **Facade mod vej, mod B**

| Område/måling | Laveste temperatur | Højeste temperatur | Gennemsnitstemp. |
| Område 1 | -4,4°C | 2,0°C | -1,9°C |
| Område 2 | -0,3°C | 3,7°C | 0,5°C |

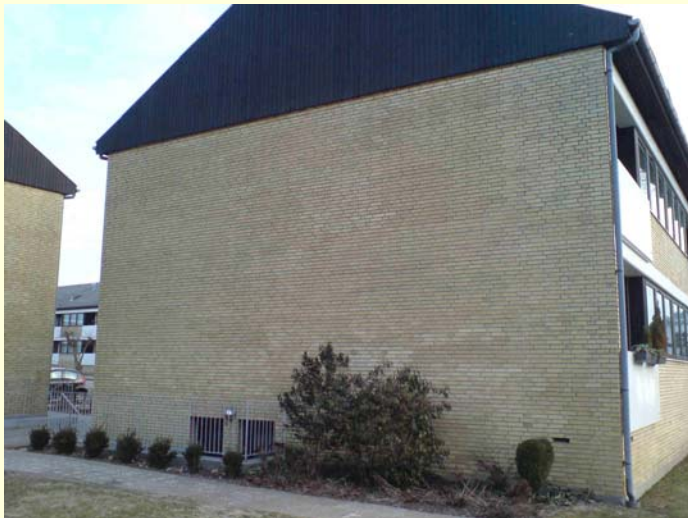
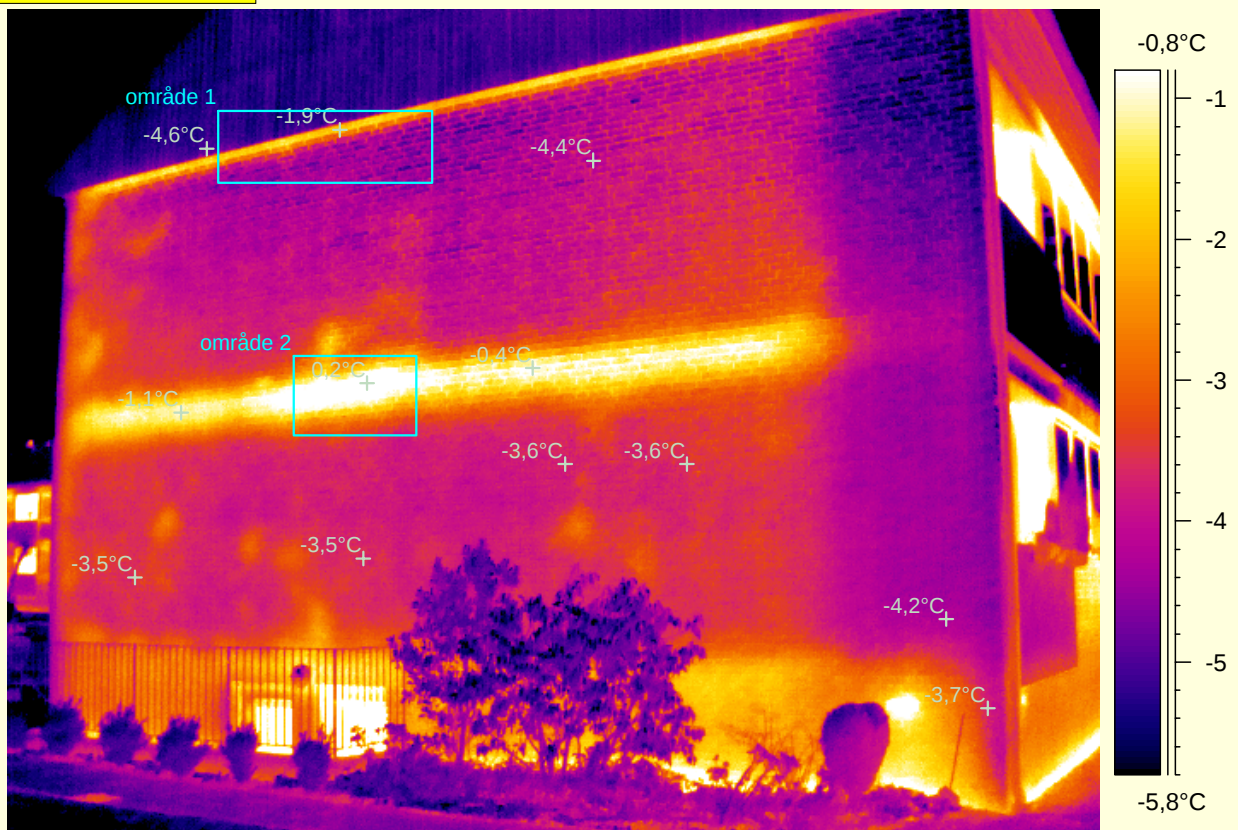
T4

**Gavl mod B**

| Område/måling | Laveste temperatur | Højeste temperatur | Gennemsnitstemp. |
| Område 1 | -5,7°C | -1,2°C | -4,1°C |
| Område 2 | -3,9°C | 0,9°C | -1,7°C |

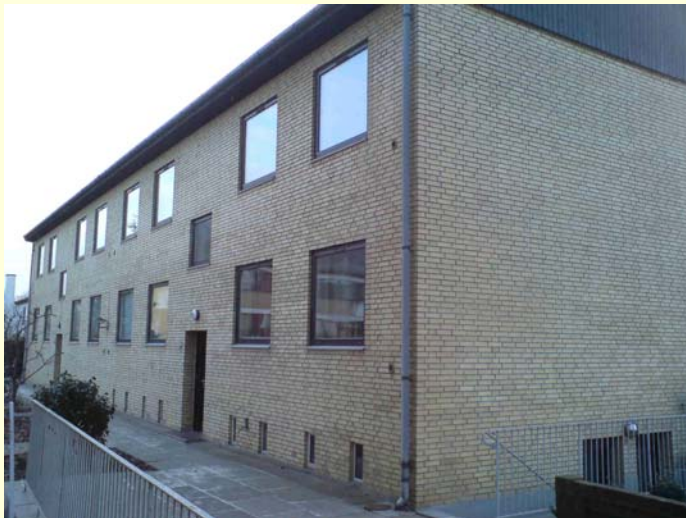
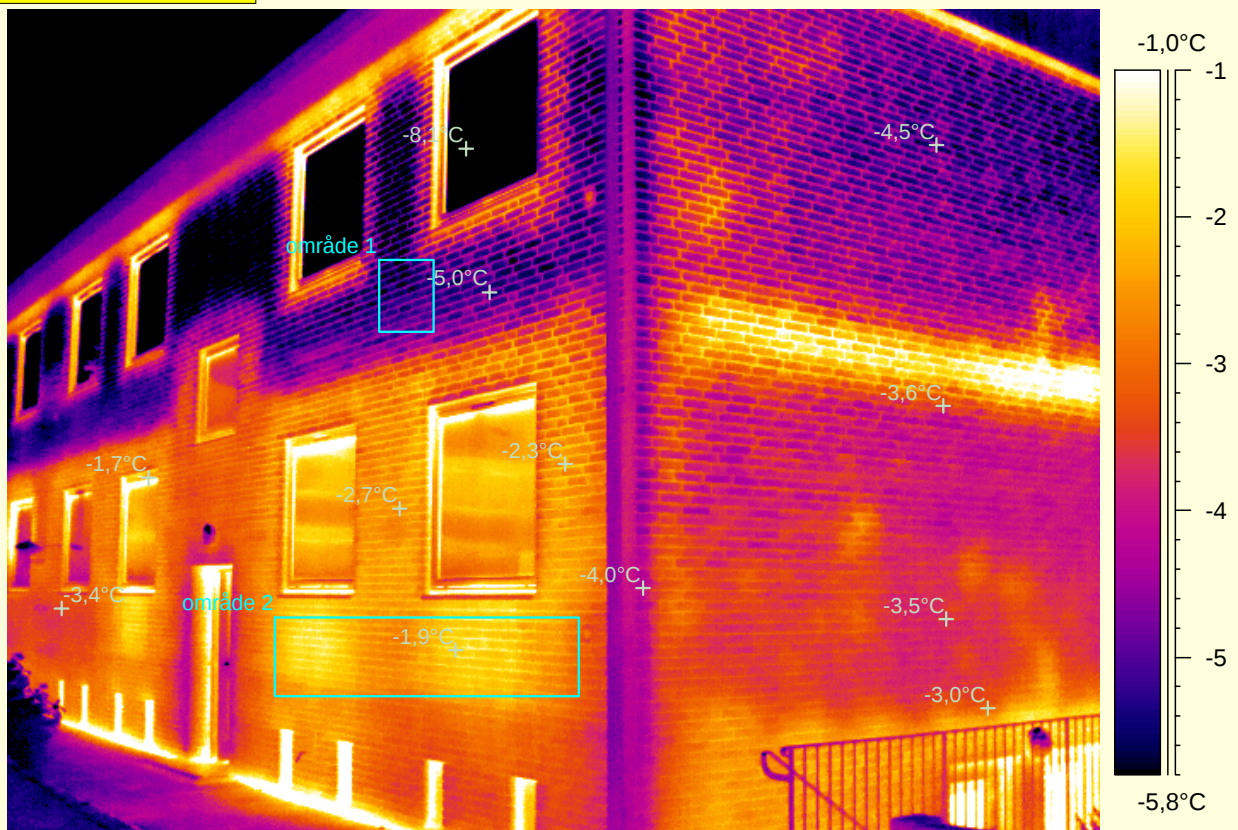
T5

Bygningsdel: **Facade set fra P-plads, mod  
B**

| Område/måling | Laveste temperatur | Højeste temperatur | Gennemsnitstemp. |
| Område 1 | -6,2°C | -4,0°C | -5,1°C |
| Område 2 | -3,2°C | -1,1°C | -2,2°C |

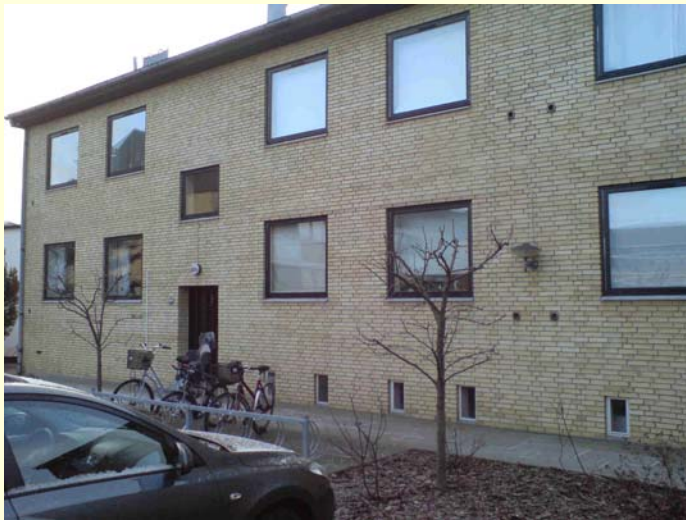
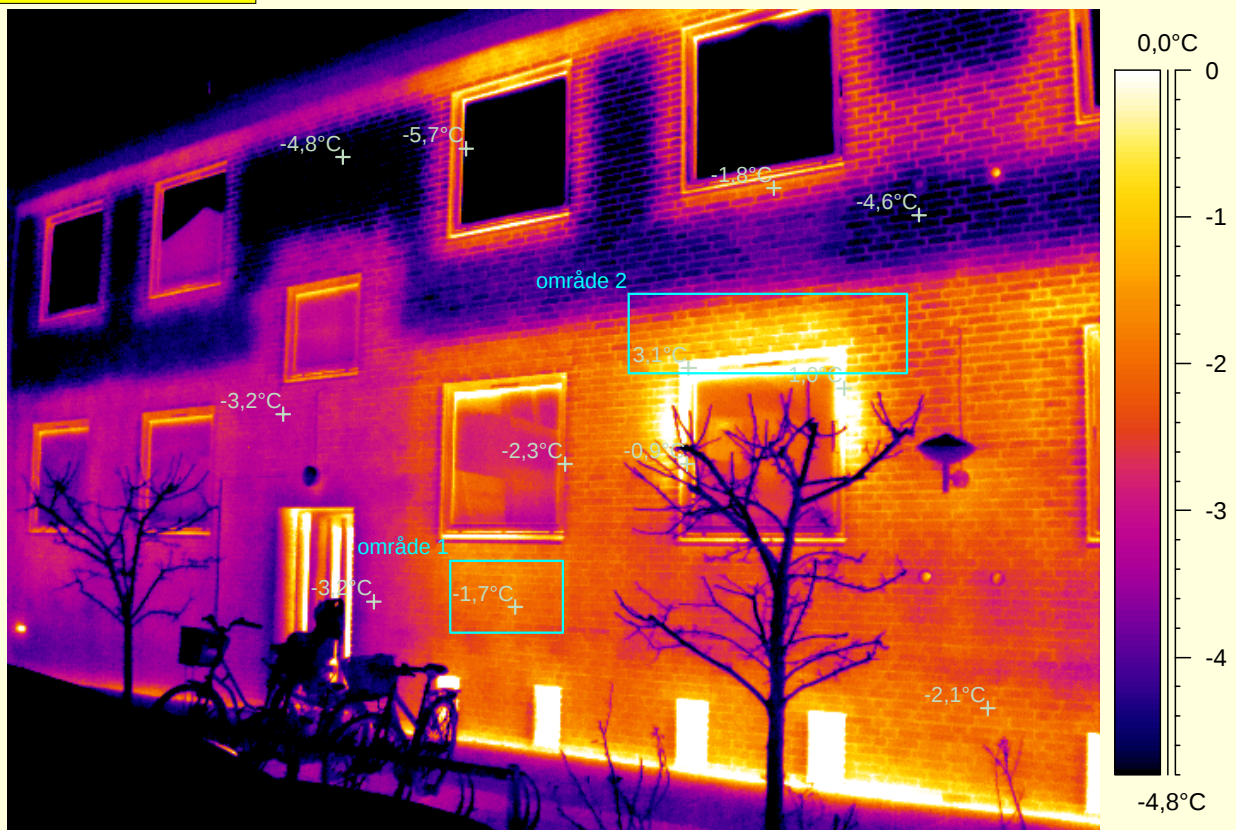
T6

Bygningsdel: **Facade set fra P-plads, mod  
A**

| Område/måling | Laveste temperatur | Højeste temperatur | Gennemsnitstemp. |
| Område 1 | -2,6°C | -1,3°C | -1,9°C |
| Område 2 | -4,2°C | 5,0°C | -1,2°C |

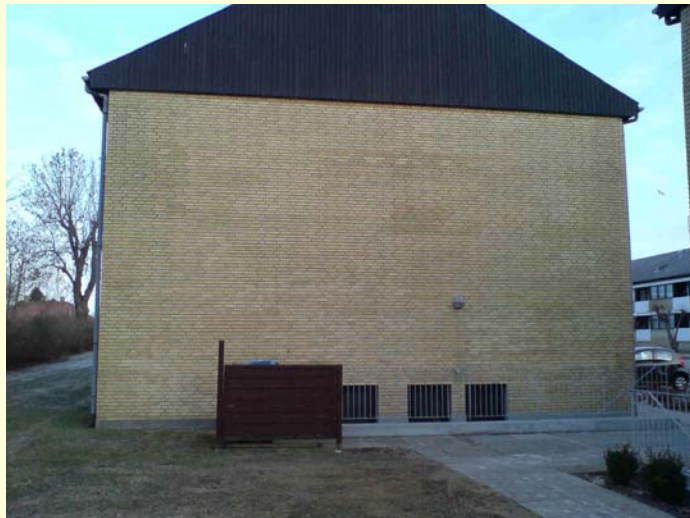
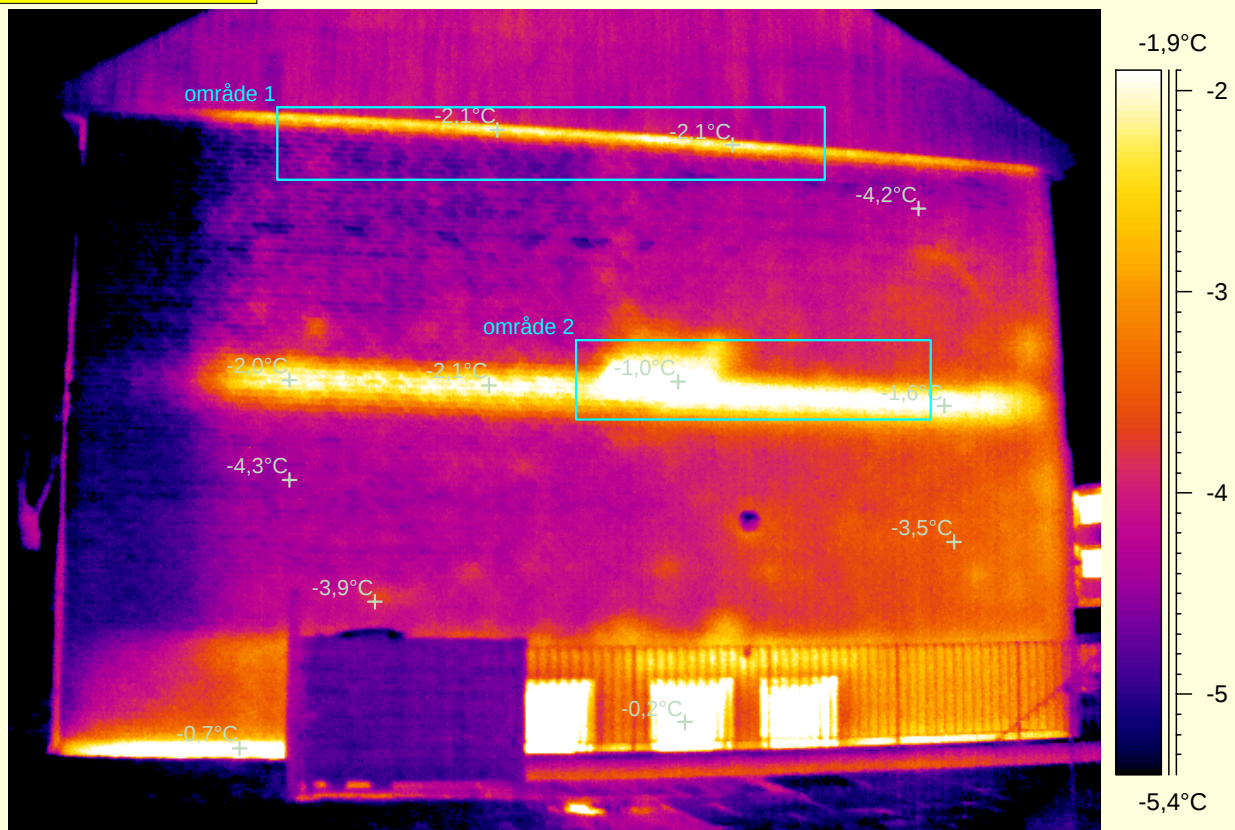
**T7**

**Gavl mod C**

| Område/måling | Laveste temperatur | Højeste temperatur | Gennemsnitstemp. |
| Område 1 | -5,1°C | -1,7°C | -4,0°C |
| Område 2 | -4,4°C | -0,9°C | -2,6°C |

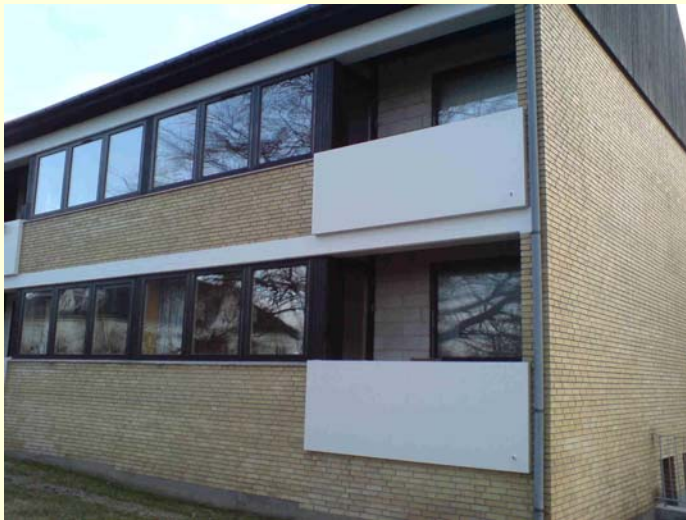
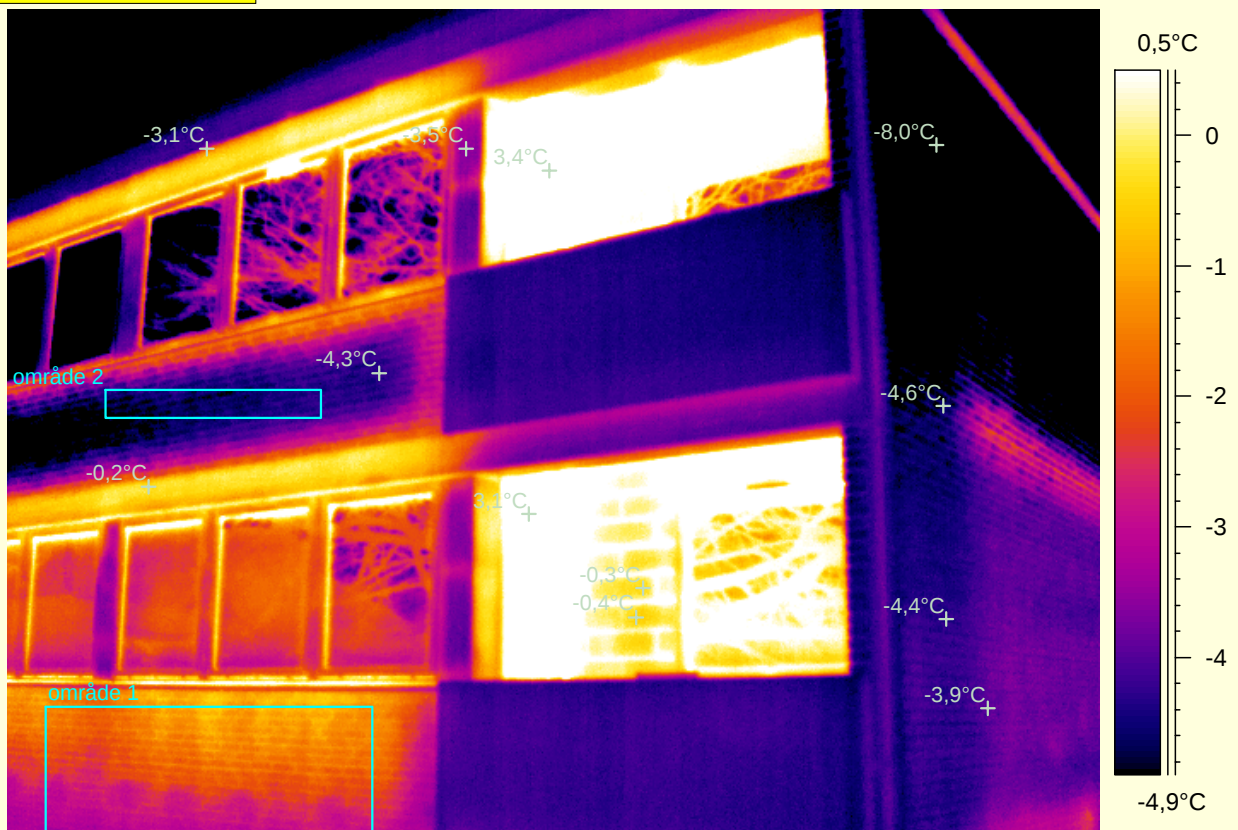
T8

Bygningsdel: **Facade set fra have, mod C**

| Område/måling | Laveste temperatur | Højeste temperatur | Gennemsnitstemp. |
| Område 1 | -3,5°C | -0,3°C | -2,1°C |
| Område 2 | -5,5°C | -3,9°C | -4,6°C |

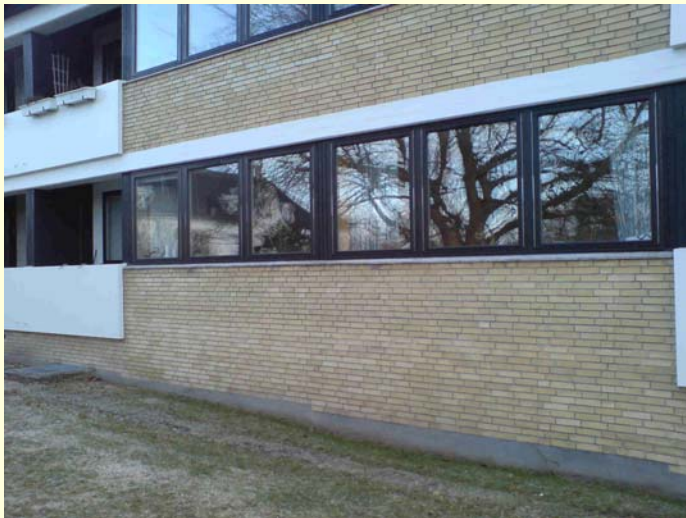
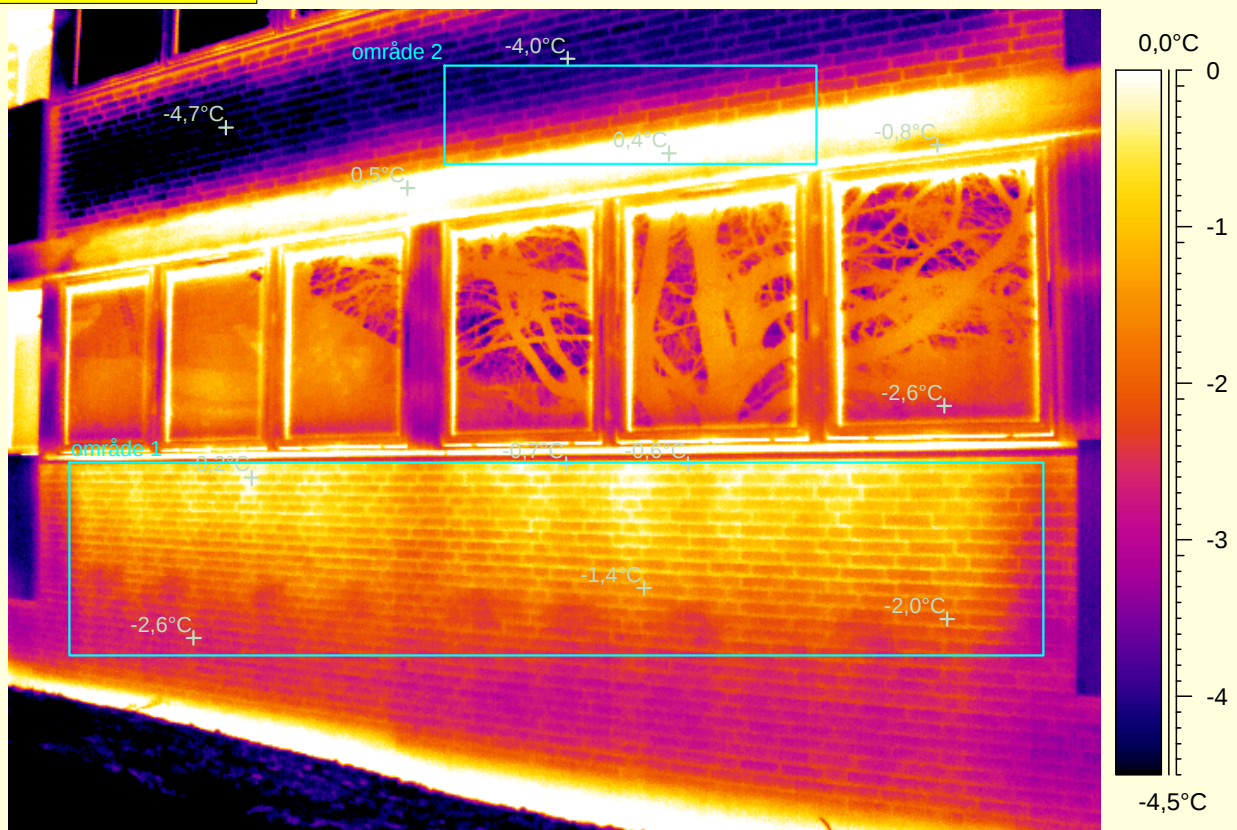
T9

Bygningsdel: **Facade nederst set fra  
have, mod C**

| Område/måling | Laveste temperatur | Højeste temperatur | Gennemsnitstemp. |
| Område 1 | -3,2°C | 0,5°C | -1,5°C |
| Område 2 | -4,6°C | 0,7°C | -2,1°C |

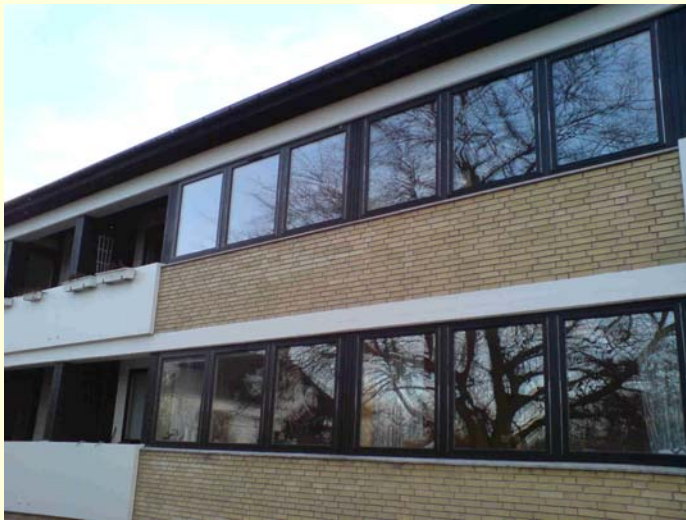
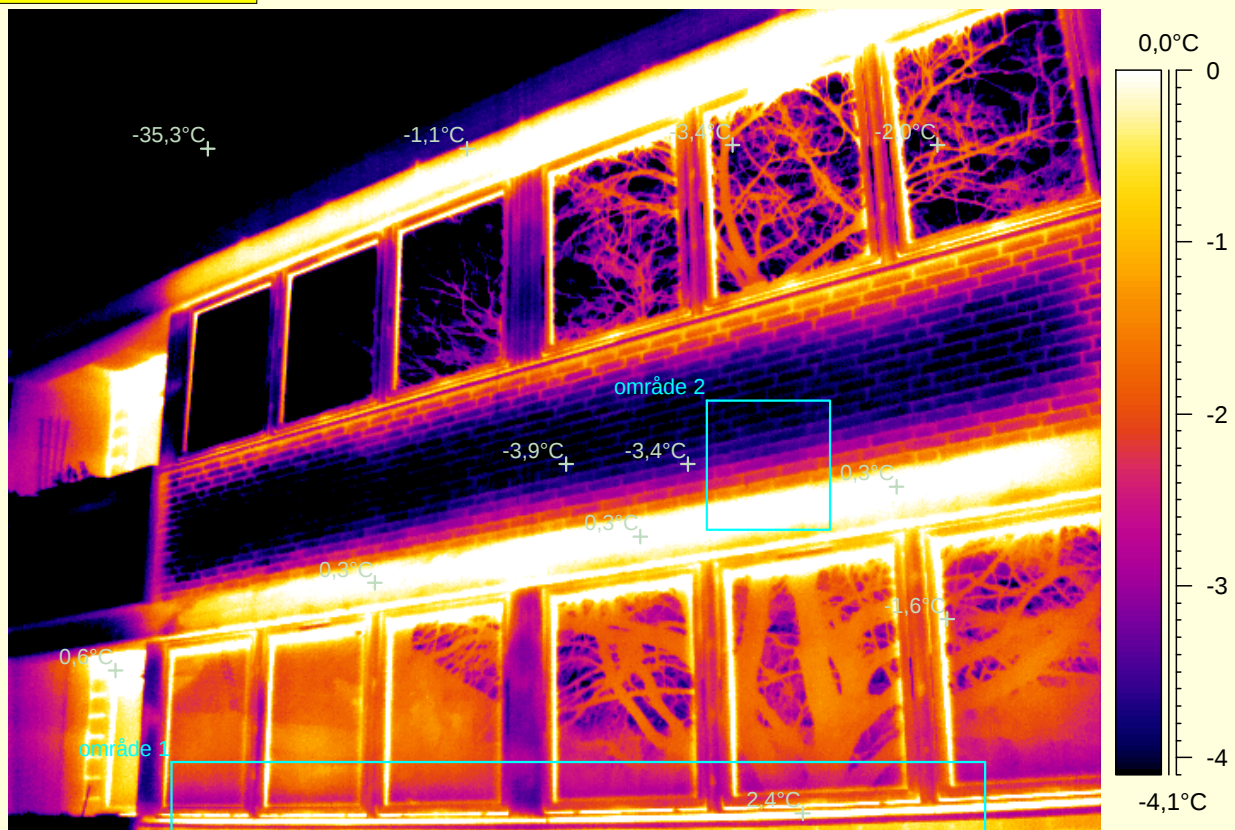
T10

Bygningsdel: **Facade øverst set fra have,  
mod C og D**

| Område/måling | Laveste temperatur | Højeste temperatur | Gennemsnitstemp. |
| Område 1 | -3,6°C | 2,8°C | -1,6°C |
| Område 2 | -4,4°C | 0,7°C | -2,1°C |

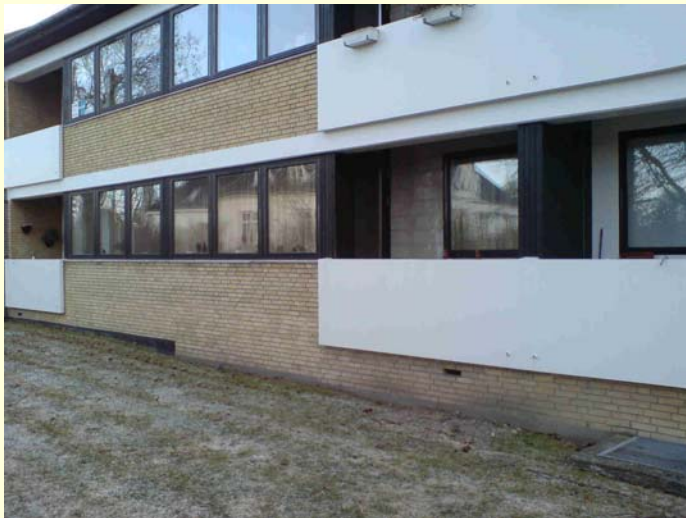
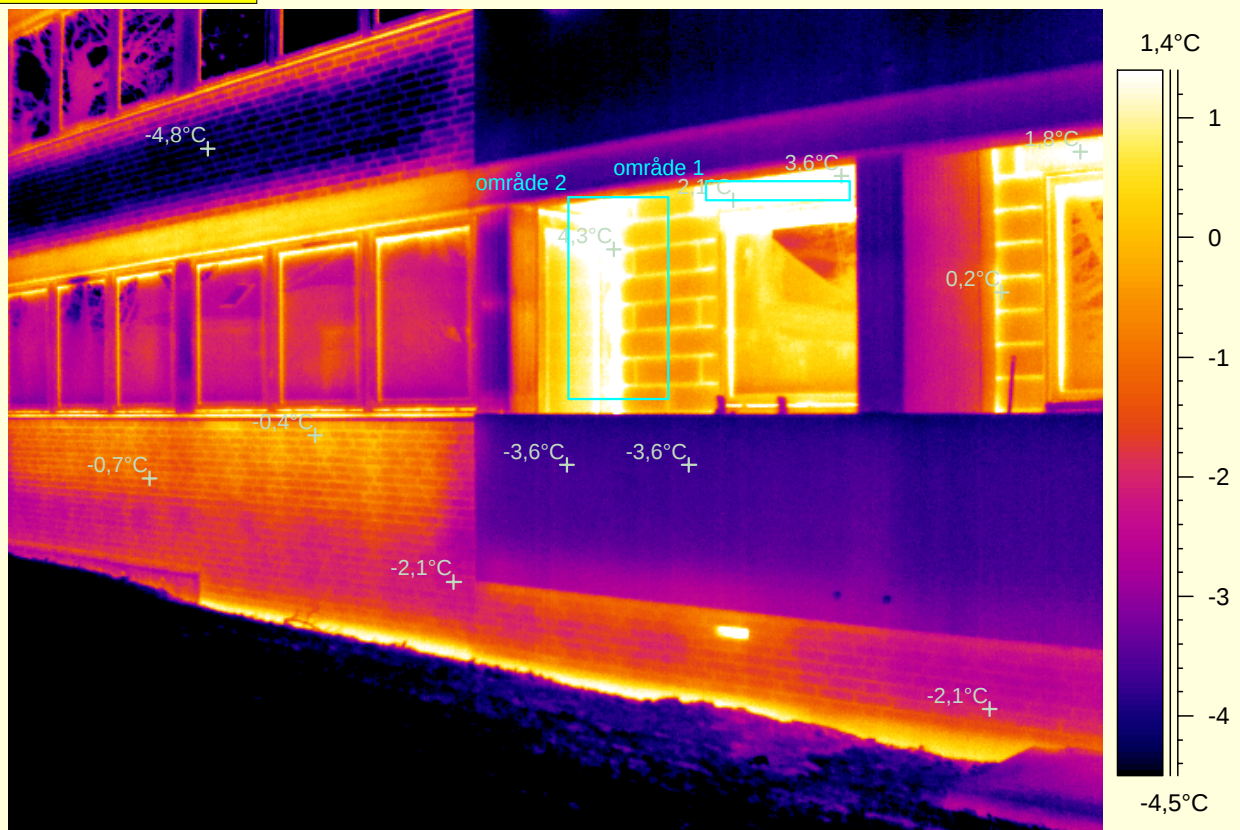
T11

Bygningsdel: **Facade nederst set fra  
have, mod D**

| Område/måling | Laveste temperatur | Højeste temperatur | Gennemsnitstemp. |
| Område 1 | -1,4°C | 4,6°C | 2,1°C |
| Område 2 | -2,0°C | 5,8°C | 1,1°C |

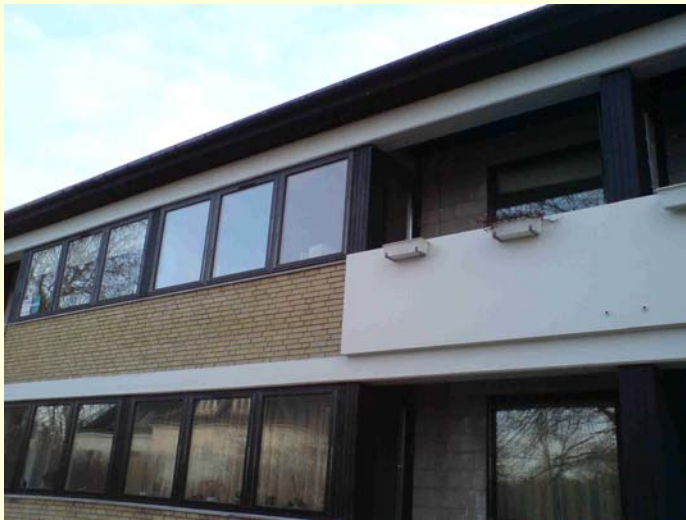
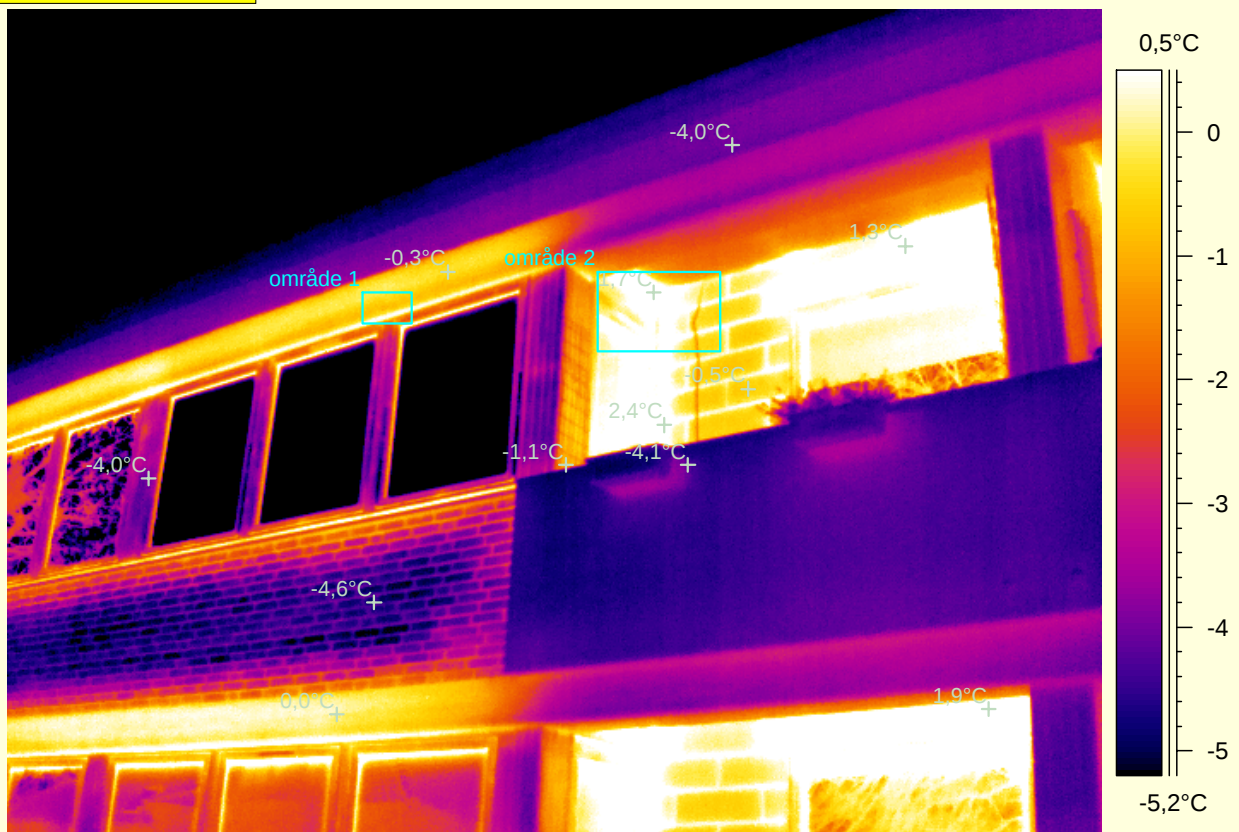
T12

Bygningsdel: **Facade øverst set fra have,  
mod D**

| Område/måling | Laveste temperatur | Højeste temperatur | Gennemsnitstemp. |
| Område 1 | -2,3°C | 0,8°C | -0,5°C |
| Område 2 | -1,7°C | 4,5°C | 0,7°C |

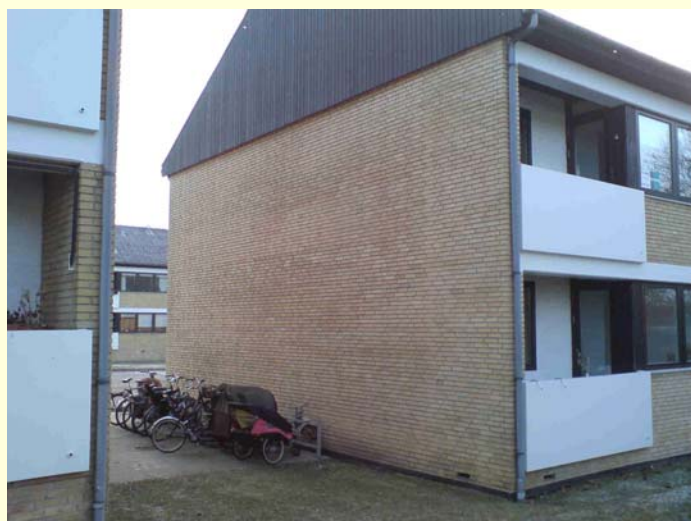
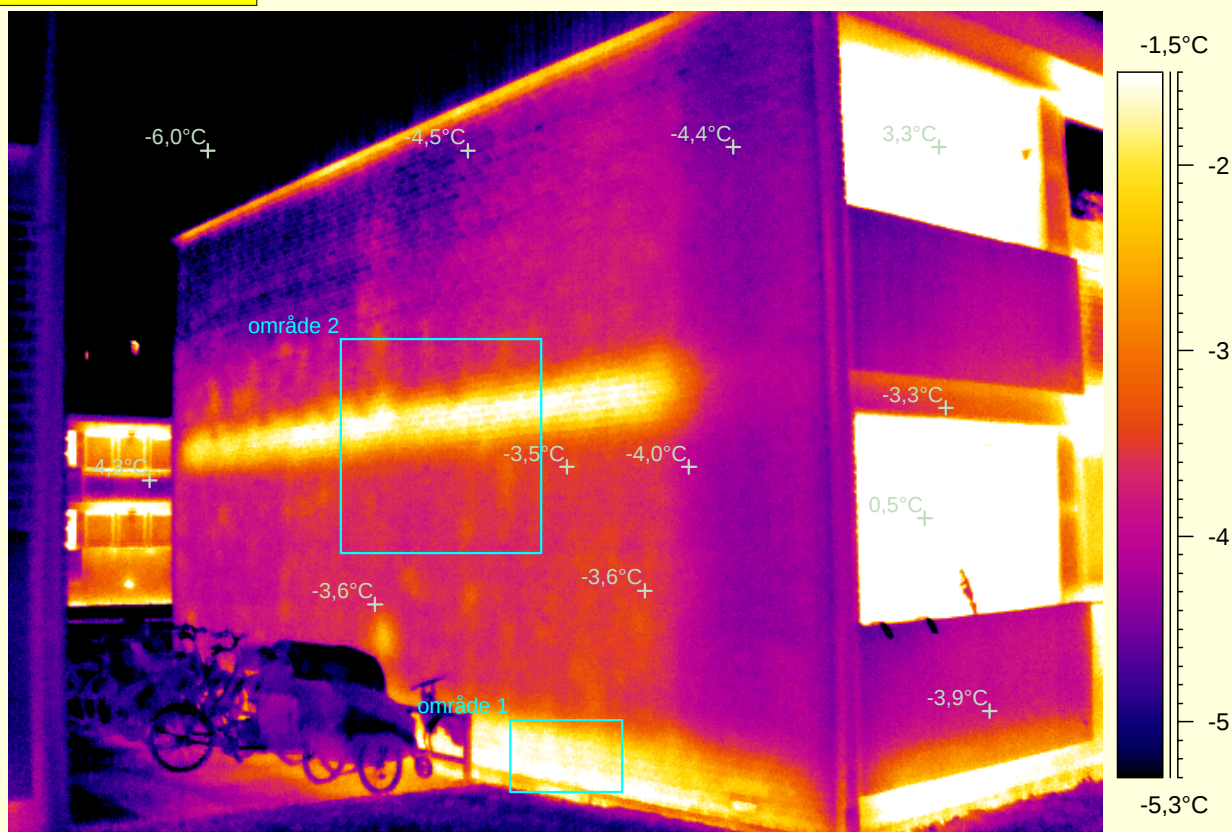
T13

**Gavl mod D**

| Område/måling | Laveste temperatur | Højeste temperatur | Gennemsnitstemp. |
| Område 1 | -4,7°C | -0,5°C | -1,9°C |
| Område 2 | -4,3°C | -1,1°C | -3,1°C |

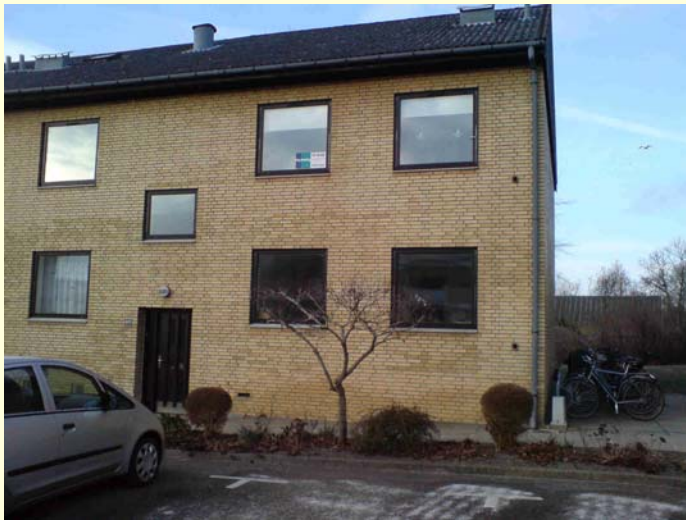
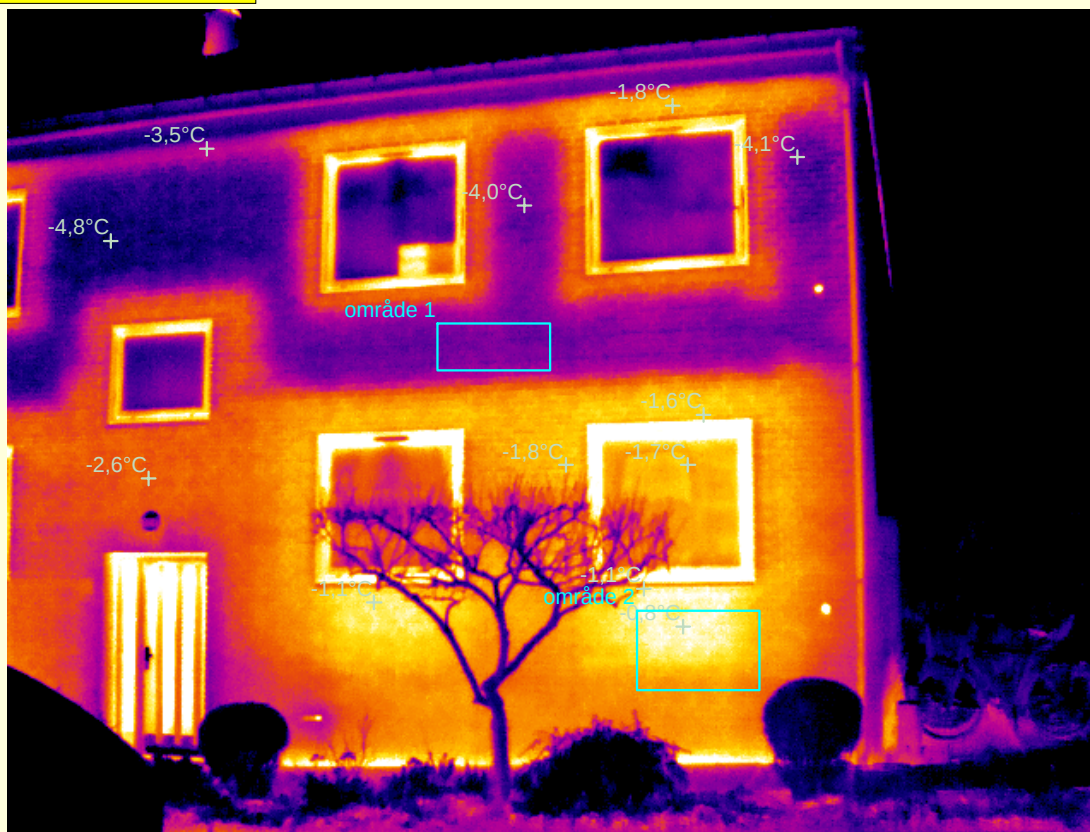
T14

Bygningsdel: **Facade set fra P-plads, mod  
D**

| Område/måling | Laveste temperatur | Højeste temperatur | Gennemsnitstemp. |
| Område 1 | -4,3°C | -3,3°C | -4,0°C |
| Område 2 | -2,6°C | -0,5°C | -1,4°C |

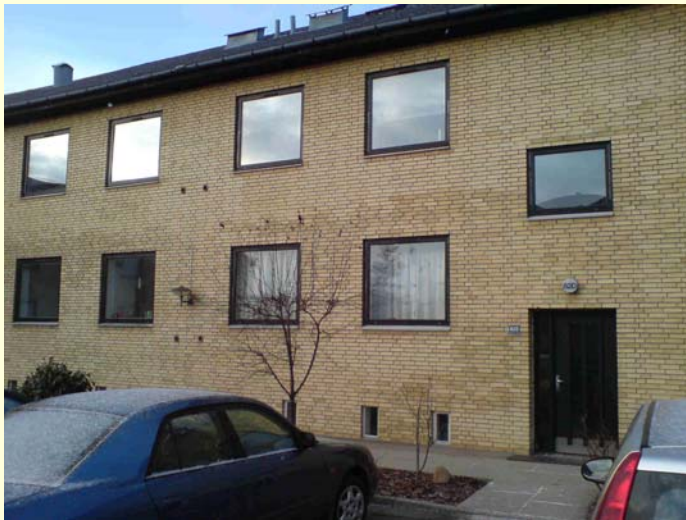
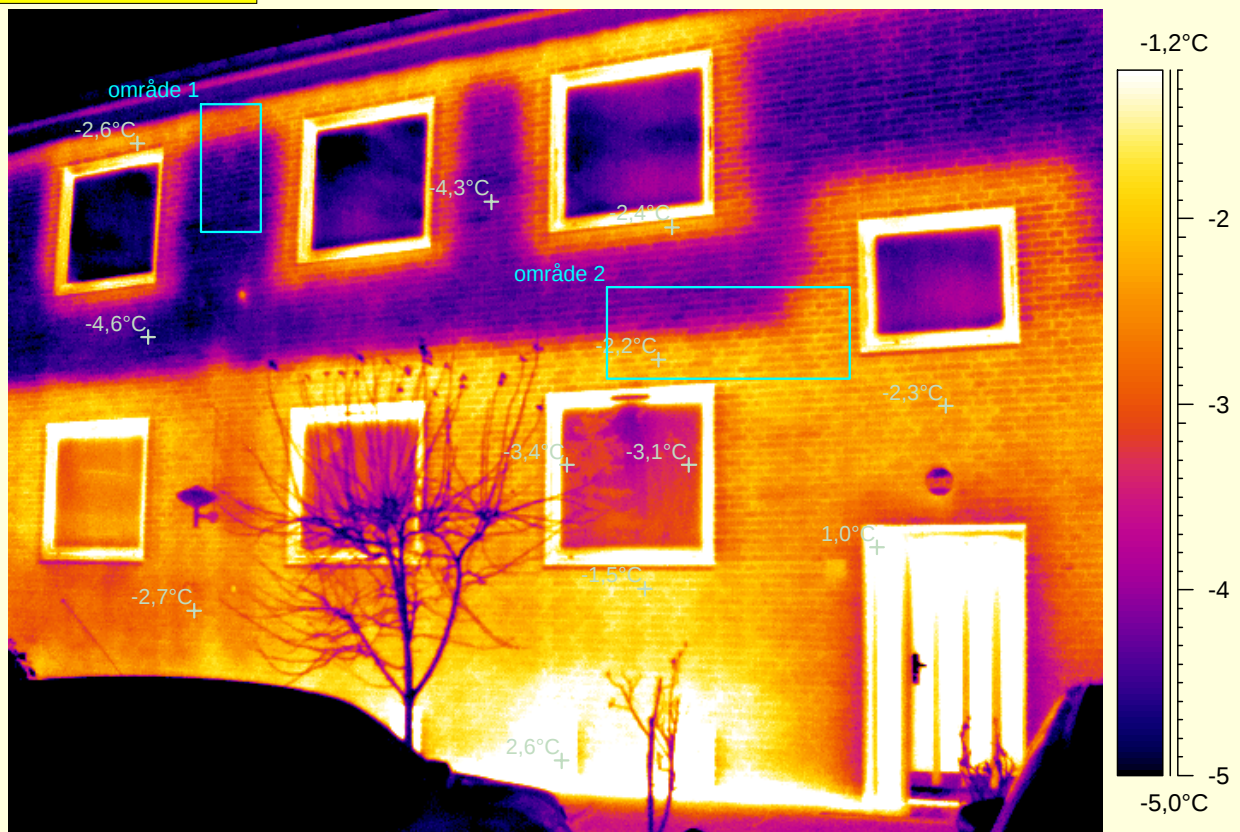
T15

Bygningsdel: **Facade set fra P-plads, mod  
C og D**

| Område/måling | Laveste temperatur | Højeste temperatur | Gennemsnitstemp. |
| Område 1 | -5,1°C | -2,4°C | -4,1°C |
| Område 2 | -4,6°C | -1,6°C | -2,9°C |

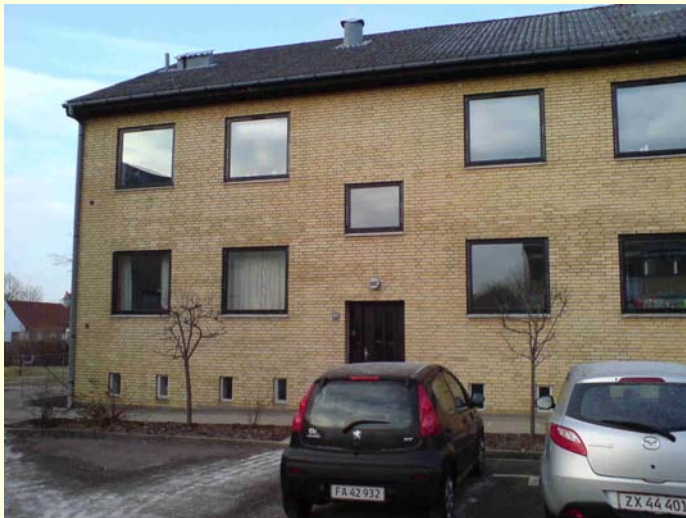
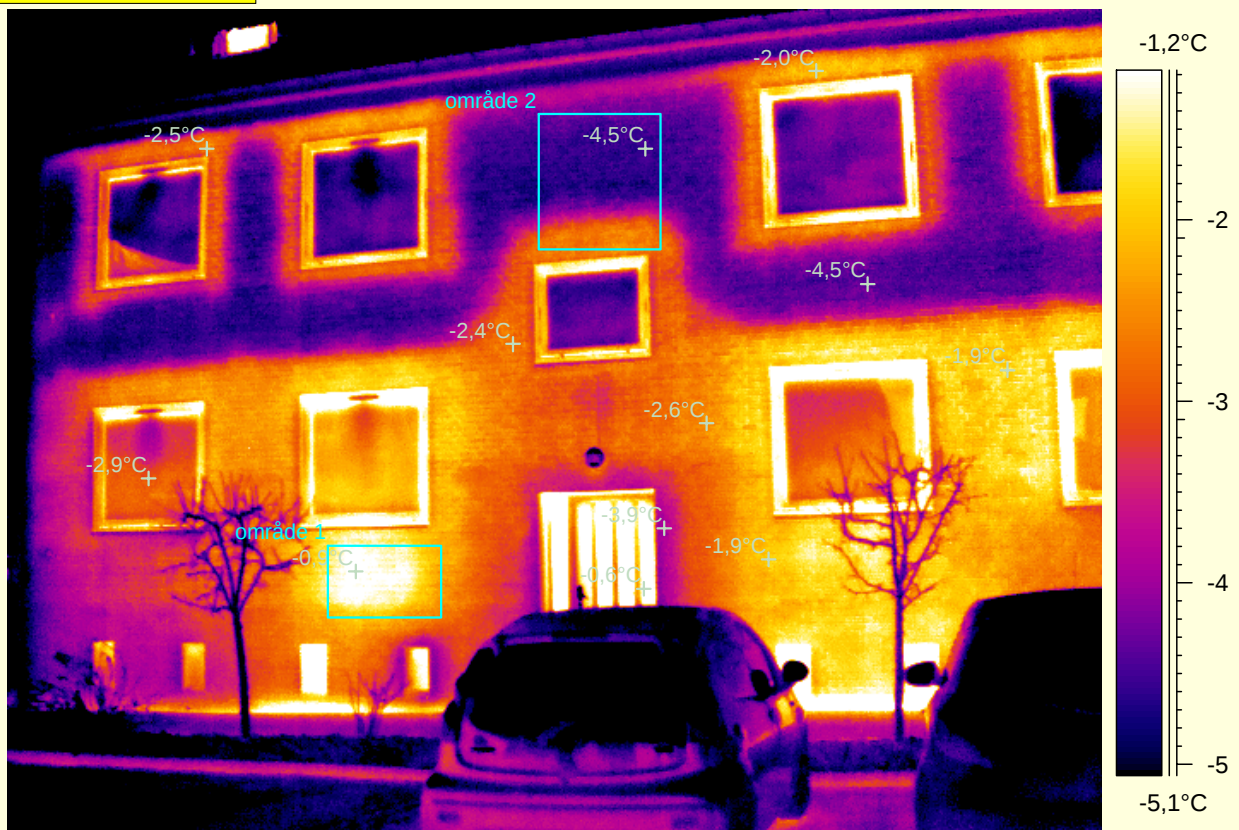
T16

Bygningsdel: **Facade set fra P-plads, mod  
C**

| Område/måling | Laveste temperatur | Højeste temperatur | Gennemsnitstemp. |
| Område 1 | -2,7°C | -0,7°C | -1,5°C |
| Område 2 | -5,0°C | -2,2°C | -4,1°C |
