## Termografirapport

**Farum Hovedgade 82A-H og 80C+D - 3520 Farum**

# Farum Hovedgade 82A-H og 80C+D

**Antal udarbejdede rapporter** : 45  
**Tilstandsrapportnr.** : T1 – T45  
**Termografirapport nr.** : 280211\_byg.

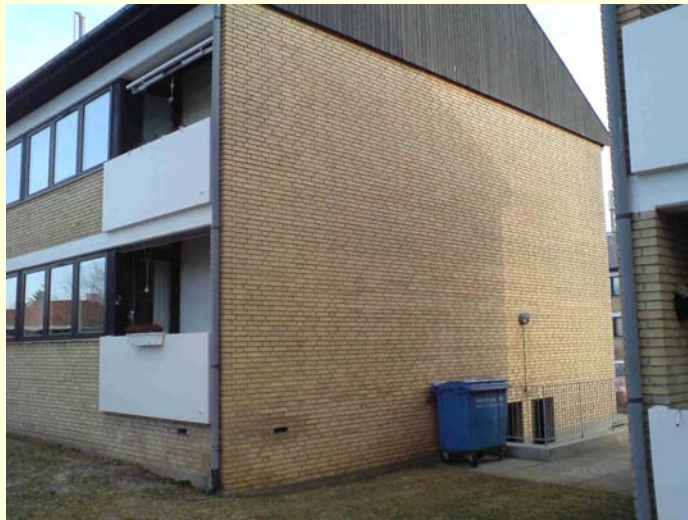
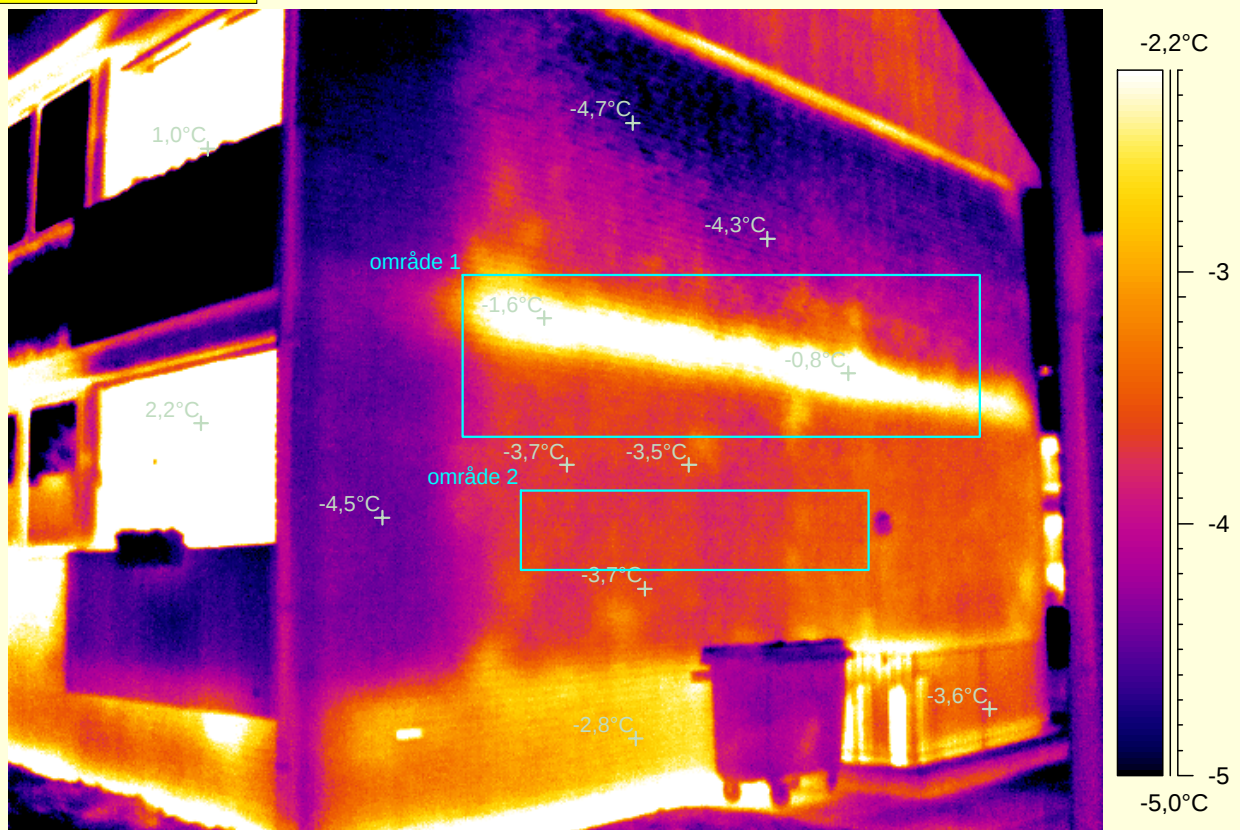
T17

Gavl E

| Område/måling | Laveste temperatur | Højeste temperatur | Gennemsnitstemp. |
| Område 1 | -4,6°C | -0,4°C | -3,1°C |
| Område 2 | -4,0°C | -3,1°C | -3,6°C |

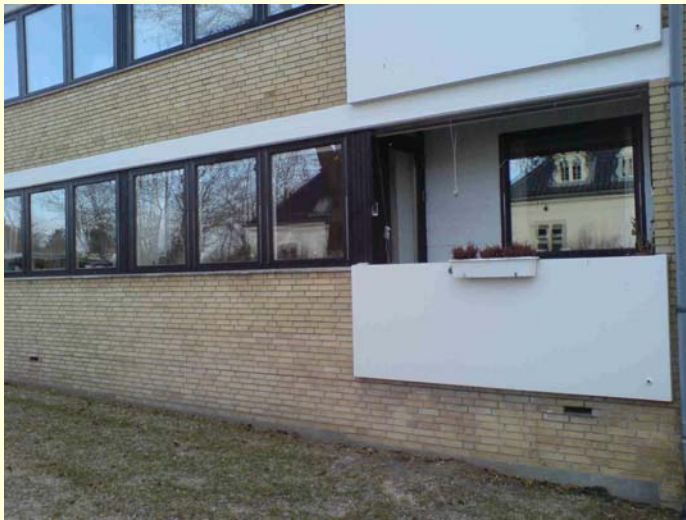
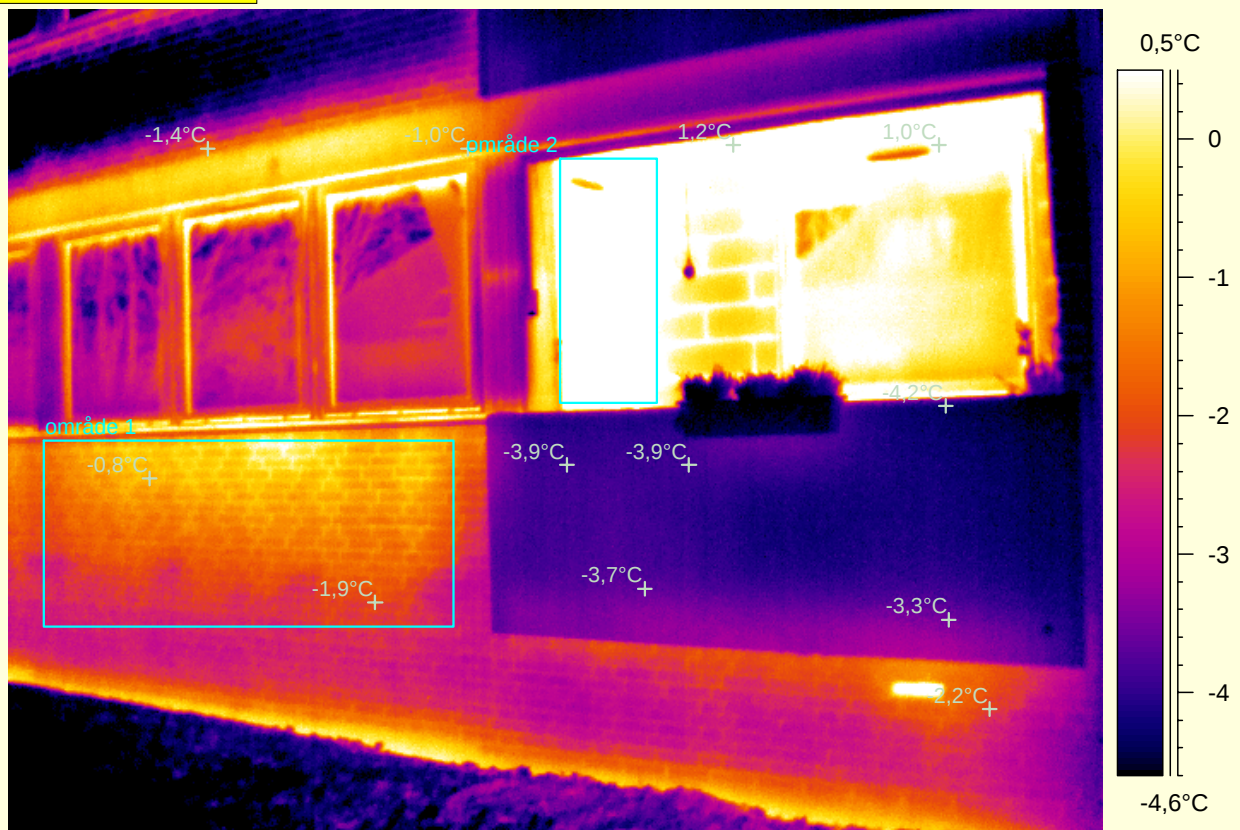
T18

Bygningsdel: **Facade nederst set fra  
have, mod E**

| Område/måling | Laveste temperatur | Højeste temperatur | Gennemsnitstemp. |
| Område 1 | -2,7°C | 0,7°C | -1,5°C |
| Område 2 | -1,8°C | 6,3°C | 2,0°C |

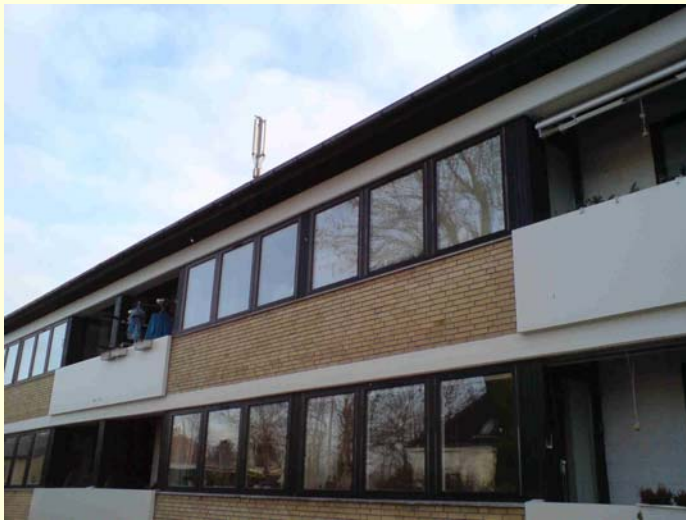
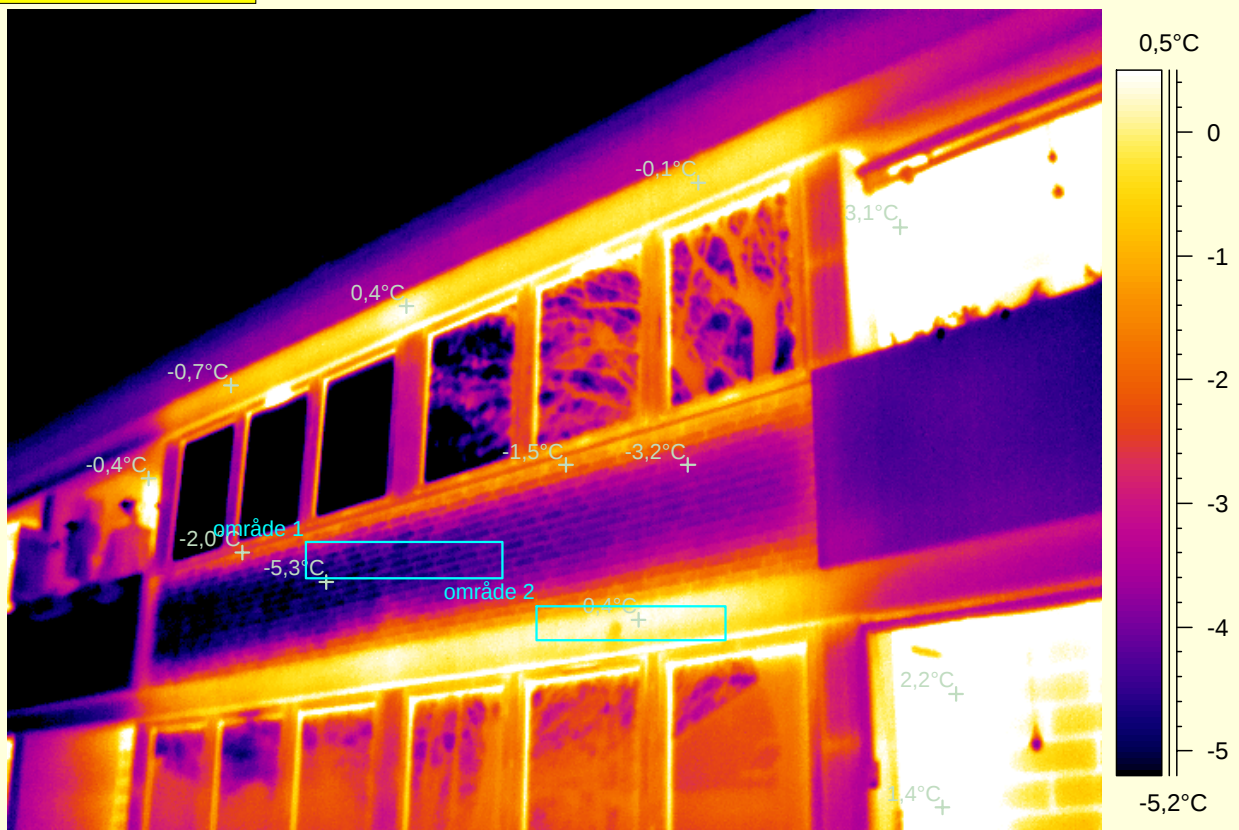
T19

Bygningsdel: **Facade øverst set fra have,  
mod E**

| Område/måling | Laveste temperatur | Højeste temperatur | Gennemsnitstemp. |
| Område 1 | -5,3°C | -2,2°C | -4,4°C |
| Område 2 | -1,7°C | 1,1°C | 0,0°C |

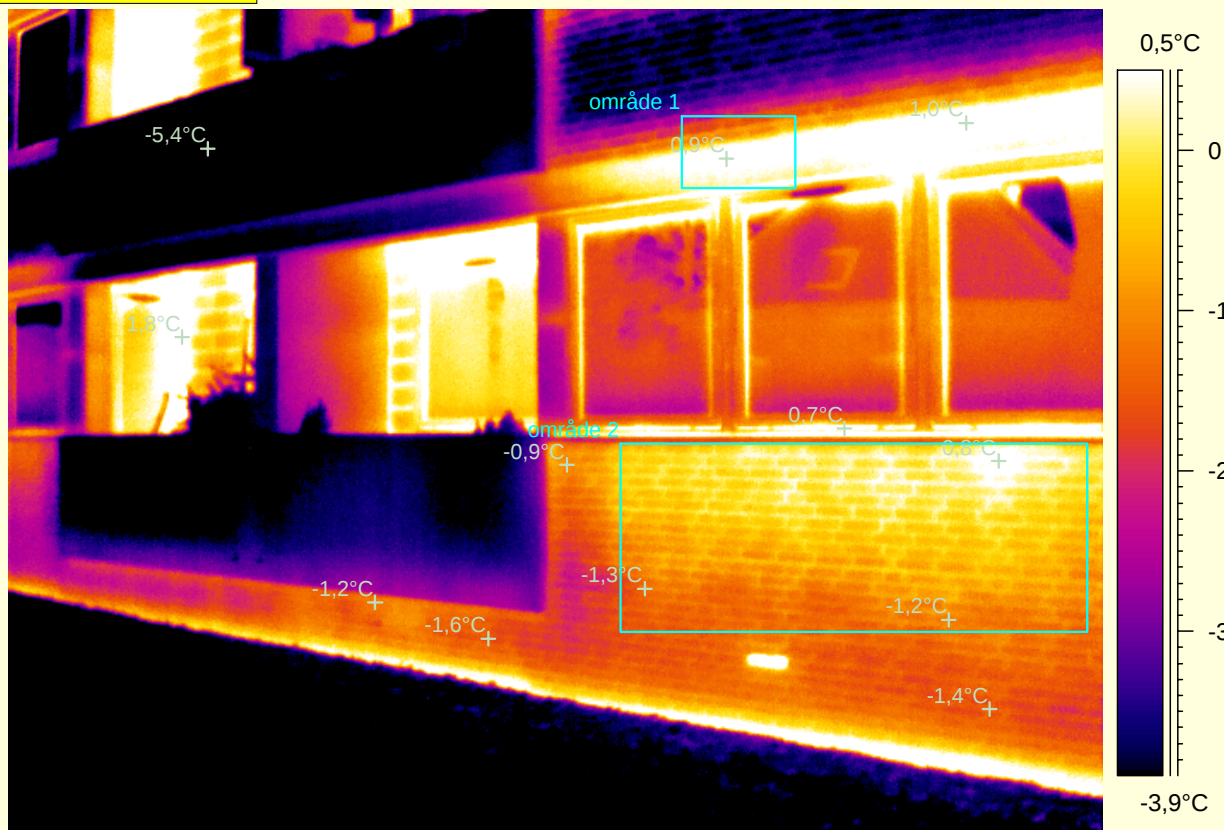
Bygningsdel: **Facade nederst set fra  
have, mod E og F**

| Område/måling | Laveste temperatur | Højeste temperatur | Gennemsnitstemp. |
| Område 1 | -2,5°C | 1,3°C | -0,1°C |
| Område 2 | -1,9°C | 1,0°C | -0,5°C |

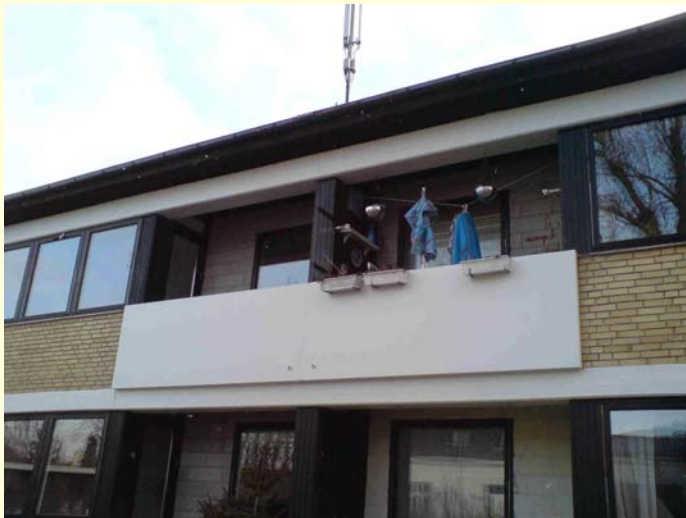
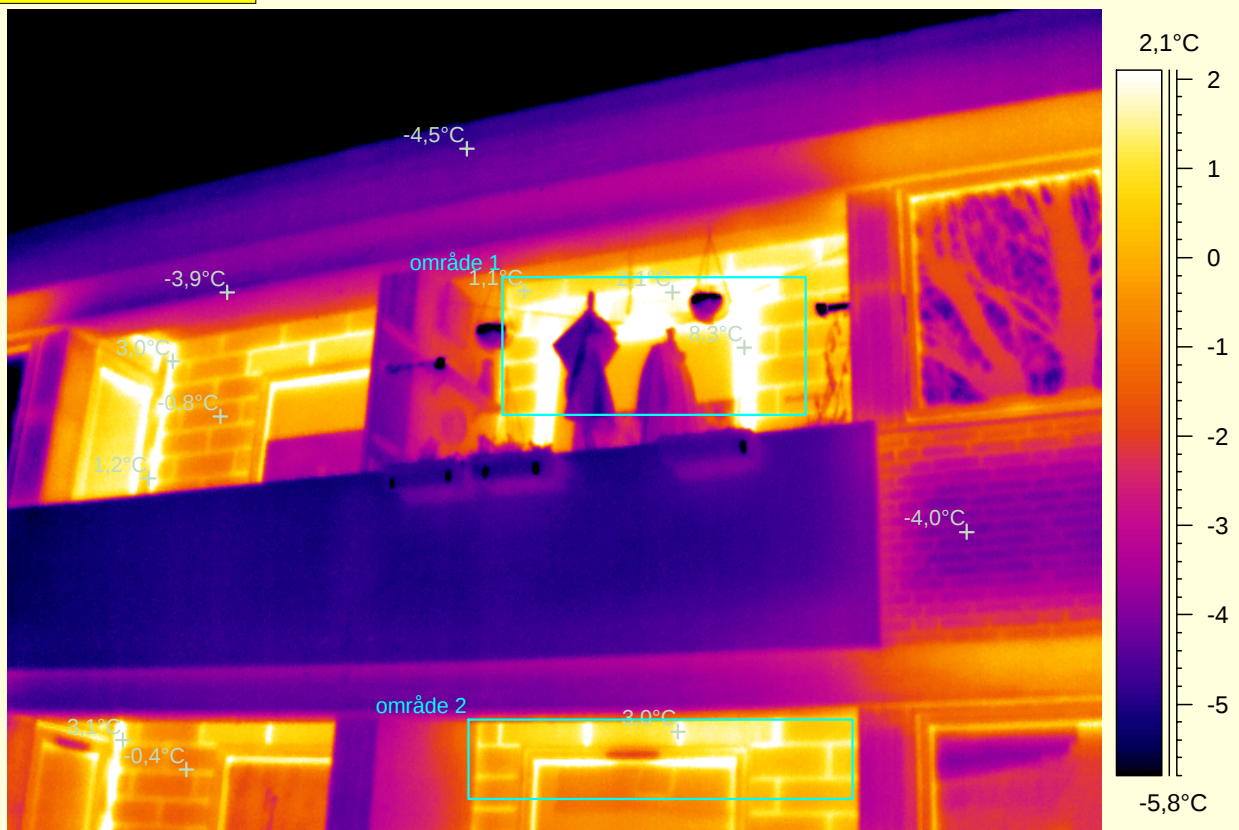
T21

Bygningsdel: **Facade øverst set fra have,  
mod E og F**

| Område/måling | Laveste temperatur | Højeste temperatur | Gennemsnitstemp. |
| Område 1 | -15,1°C | 11,2°C | 0,4°C |
| Område 2 | -2,1°C | 3,8°C | 0,5°C |

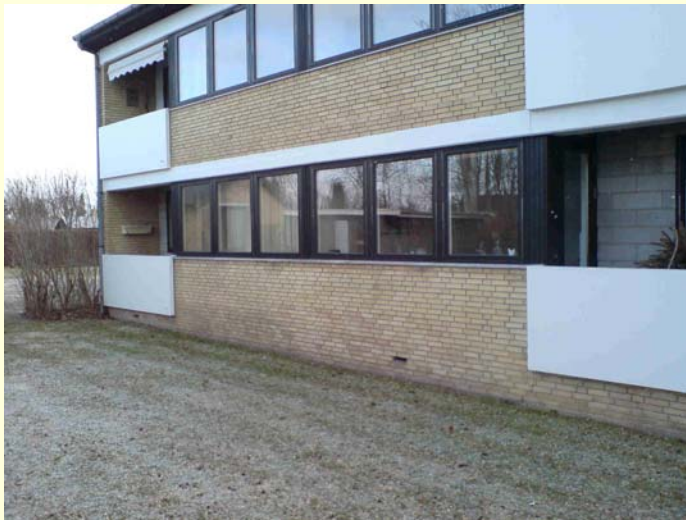
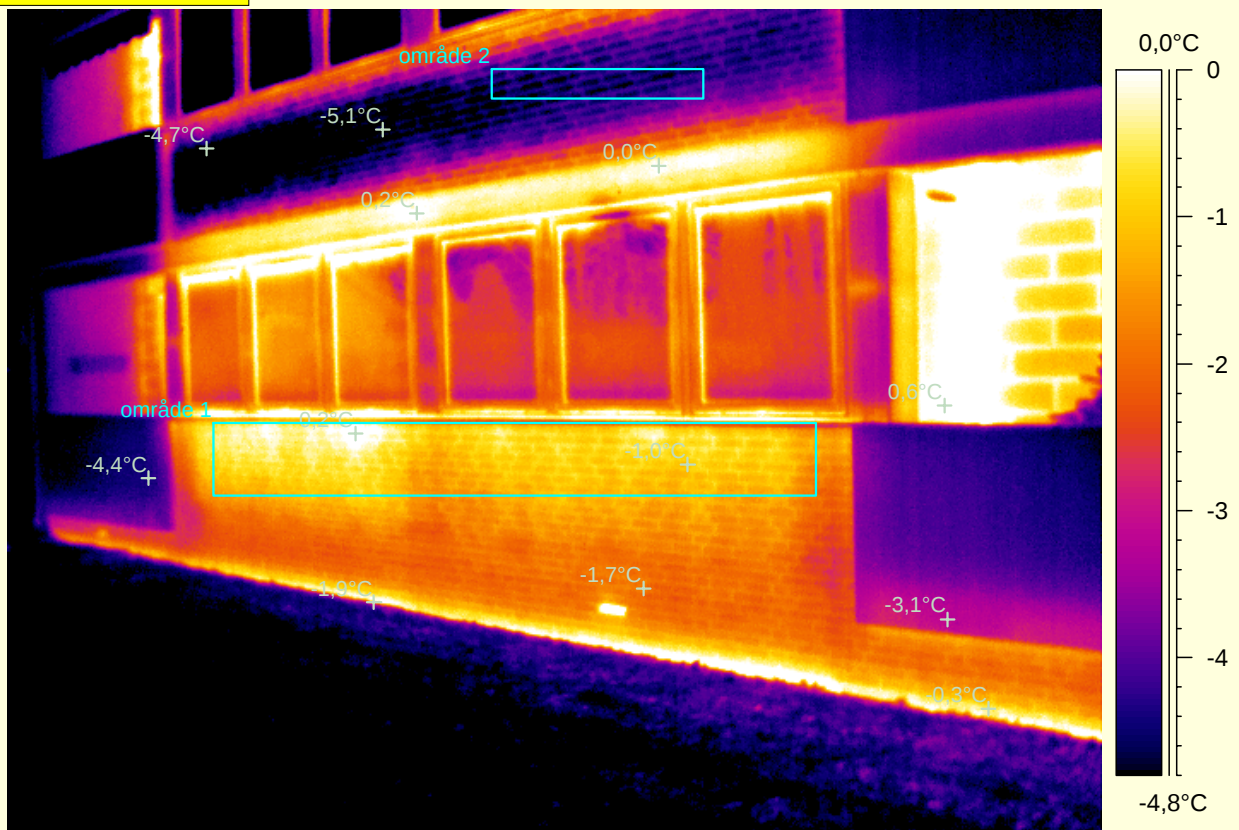
**T22**

Bygningsdel: **Facade nederst set fra  
have, mod F**

| Område/måling | Laveste temperatur | Højeste temperatur | Gennemsnitstemp. |
| Område 1 | -2,6°C | 0,7°C | -0,9°C |
| Område 2 | -5,1°C | -3,6°C | -4,4°C |

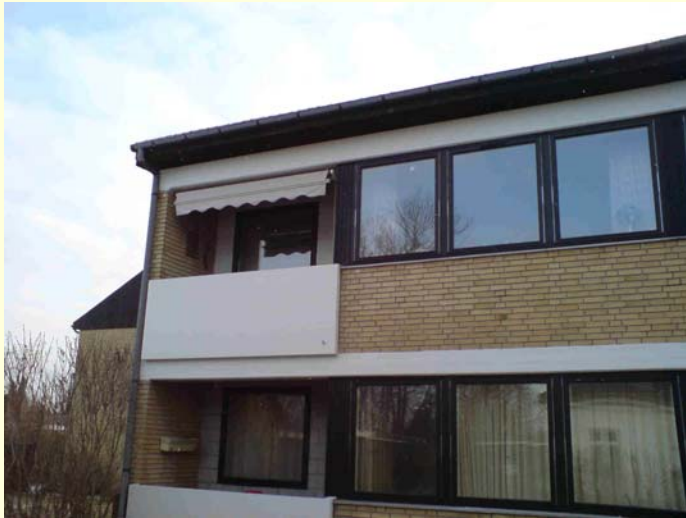
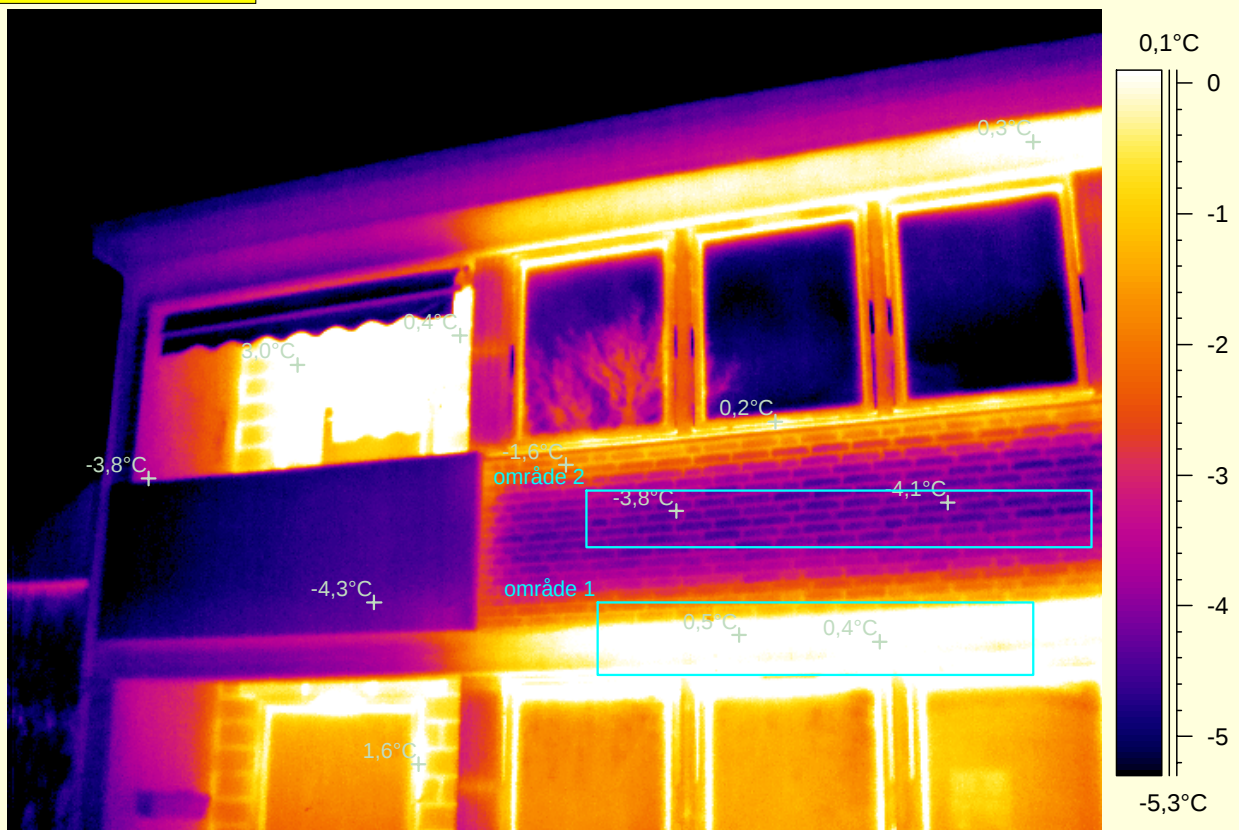
T23

Bygningsdel: **Facade øverst set fra have,  
mod F**

| Område/måling | Laveste temperatur | Højeste temperatur | Gennemsnitstemp. |
| Område 1 | -2,2°C | 2,7°C | 0,2°C |
| Område 2 | -4,8°C | -3,2°C | -4,1°C |

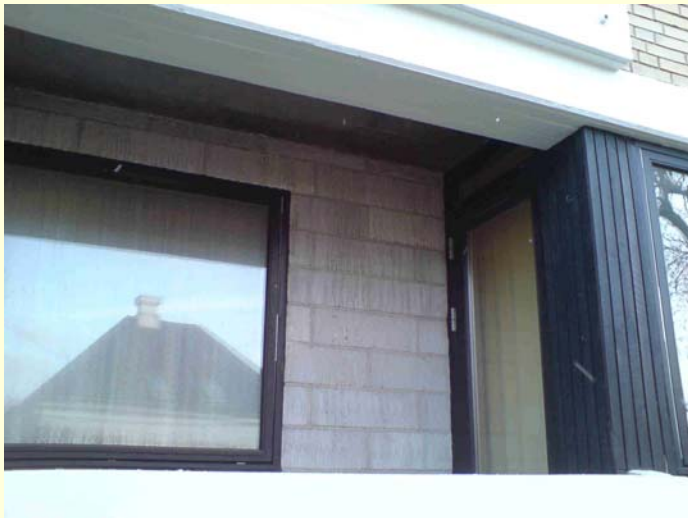
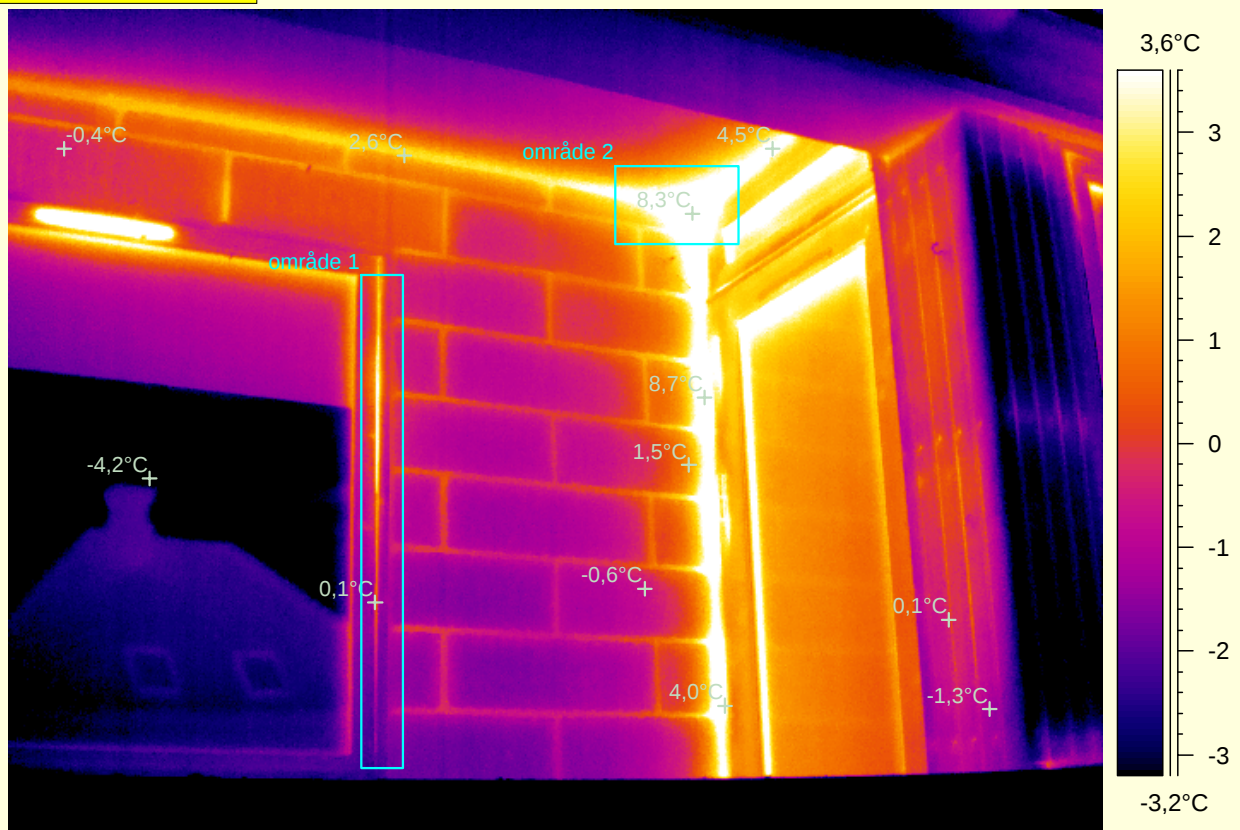
T24

Bygningsdel: **Facade mod Terrasse i nr. F  
st.**

| Område/måling | Laveste temperatur | Højeste temperatur | Gennemsnitstemp. |
| Område 1 | -2,5°C | 3,9°C | -0,6°C |
| Område 2 | 0,8°C | 9,1°C | 3,9°C |

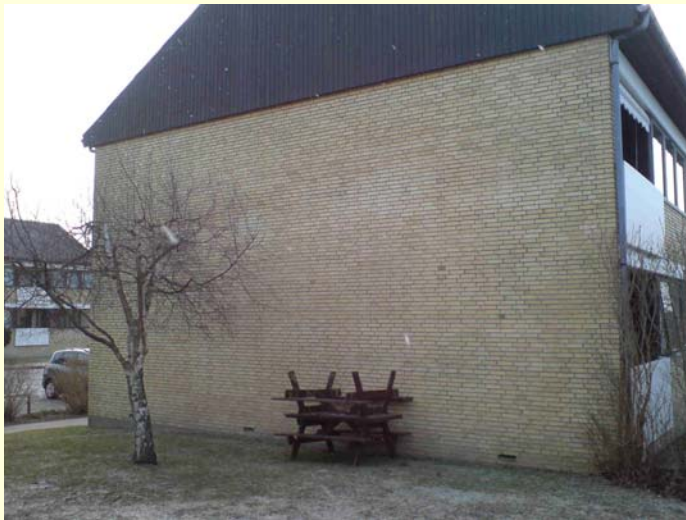
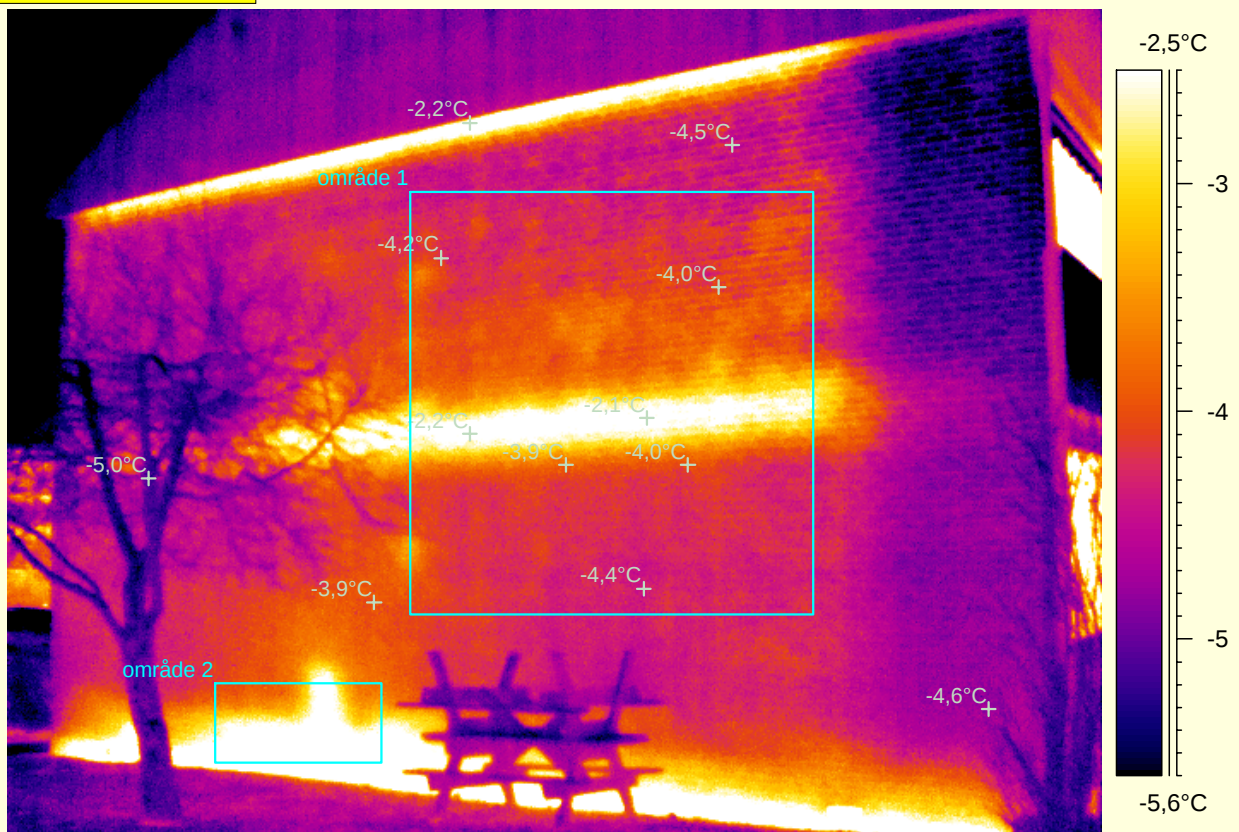
**T25**

**Gavl mod F**

| Område/måling | Laveste temperatur | Højeste temperatur | Gennemsnitstemp. |
| Område 1 | -4,8°C | -1,8°C | -3,9°C |
| Område 2 | -4,2°C | 3,2°C | -2,5°C |

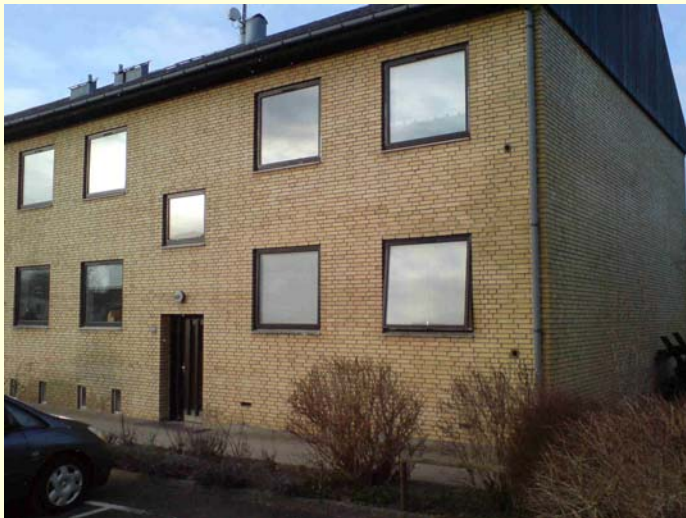
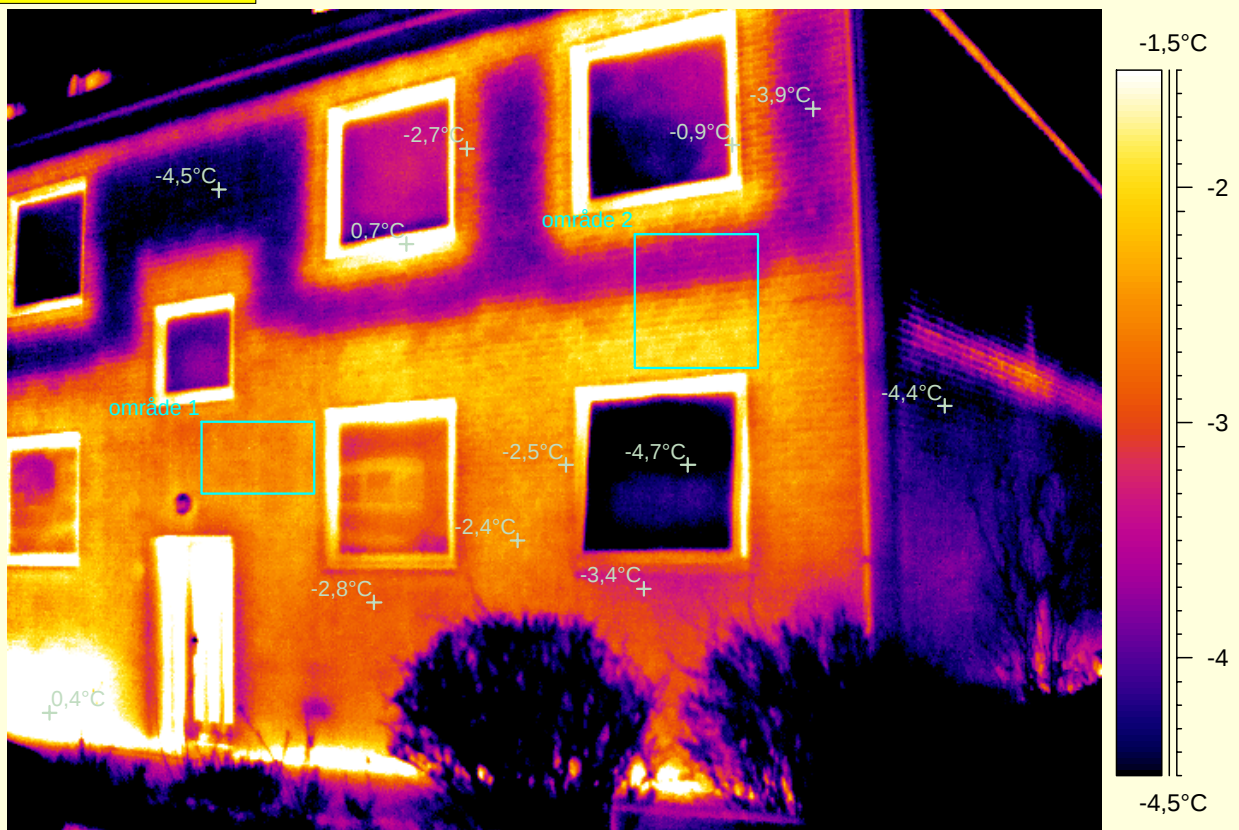
**T26**

Bygningsdel: **Facade set fra P-plads, mod  
F**

| Område/måling | Laveste temperatur | Højeste temperatur | Gennemsnitstemp. |
| Område 1 | -2,9°C | -1,9°C | -2,5°C |
| Område 2 | -3,9°C | -1,6°C | -2,7°C |

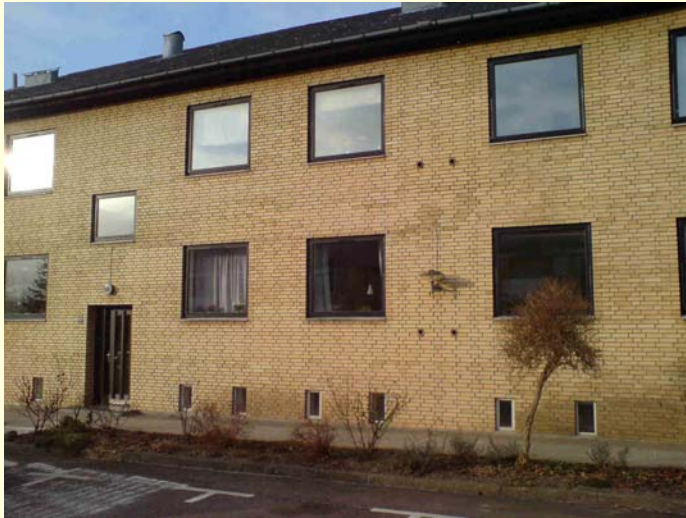
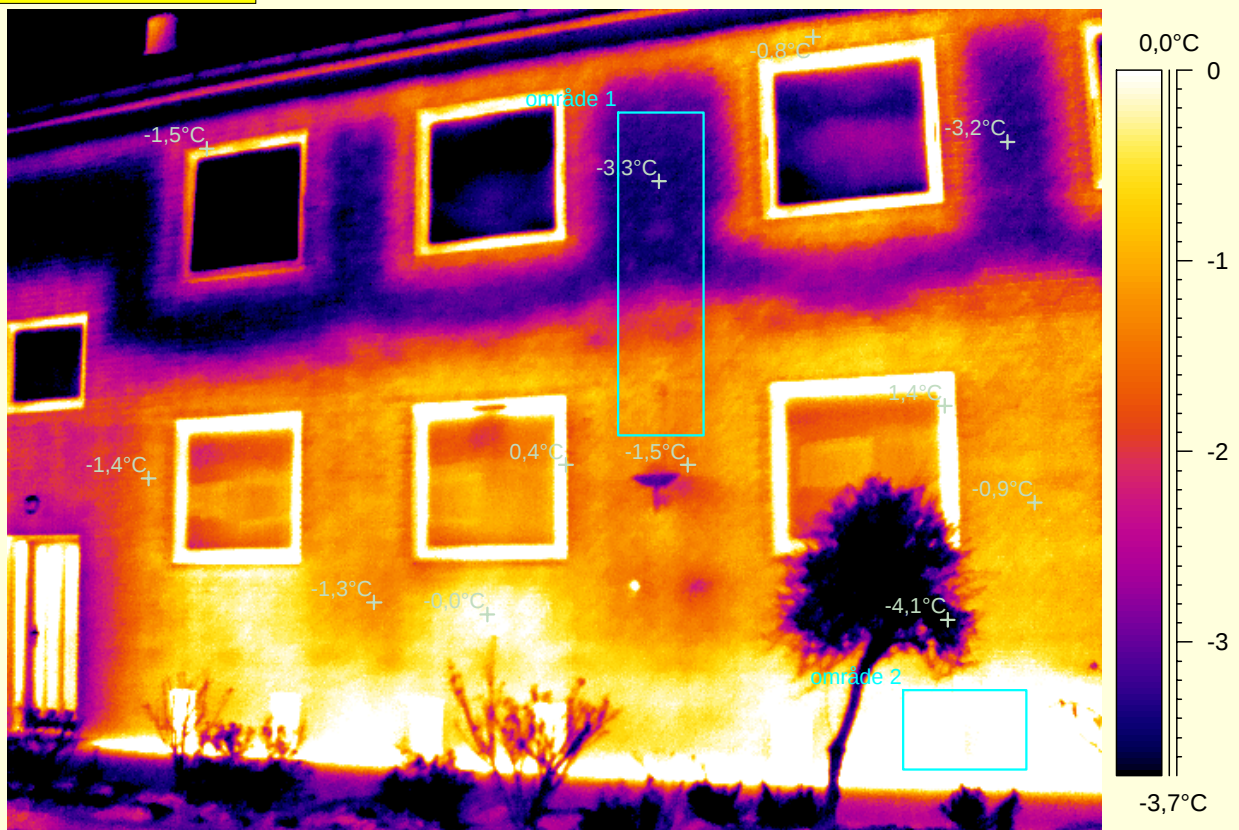
T27

Bygningsdel: **Facade set fra P-plads, mod  
E og F**

| Område/måling | Laveste temperatur | Højeste temperatur | Gennemsnitstemp. |
| Område 1 | -3,8°C | -0,8°C | -2,5°C |
| Område 2 | -0,2°C | 5,3°C | 1,2°C |

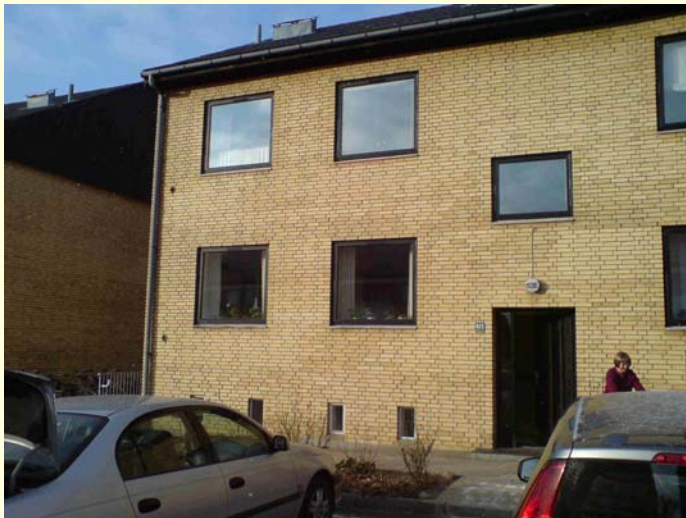
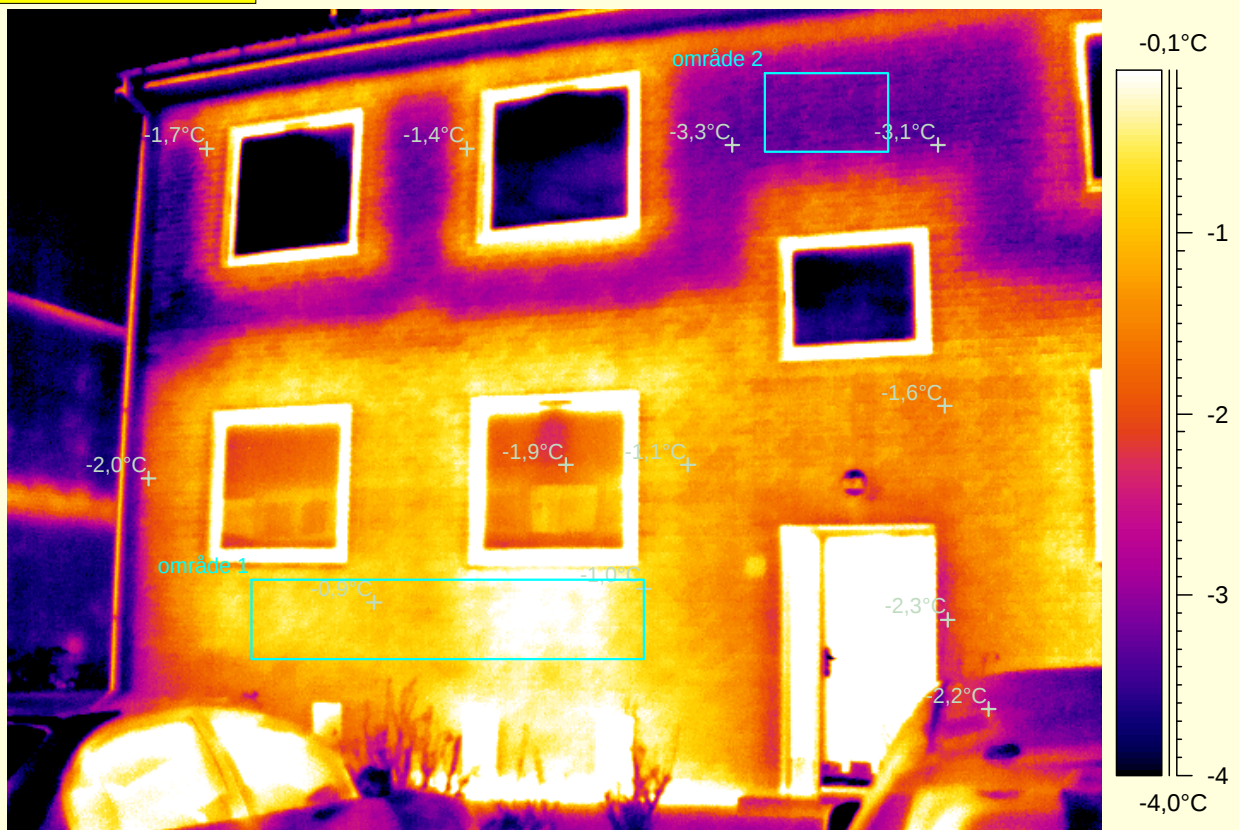
T28

Bygningsdel: **Facade set fra P-plads, mod  
E**

| Område/måling | Laveste temperatur | Højeste temperatur | Gennemsnitstemp. |
| Område 1 | -1,3°C | 0,4°C | -0,5°C |
| Område 2 | -3,7°C | -2,6°C | -3,2°C |

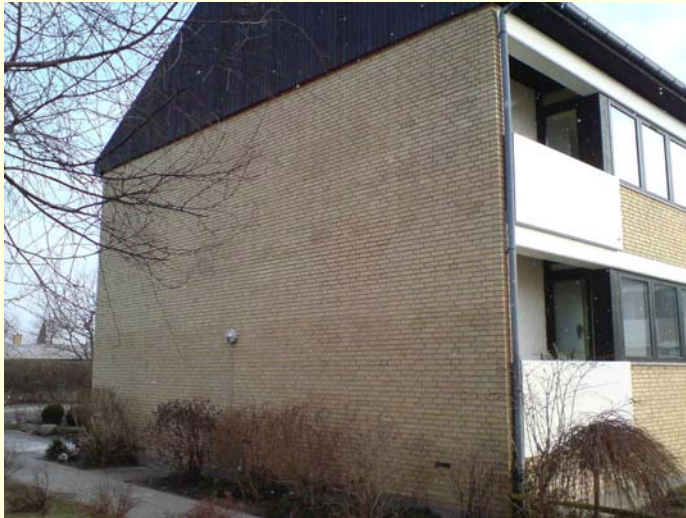
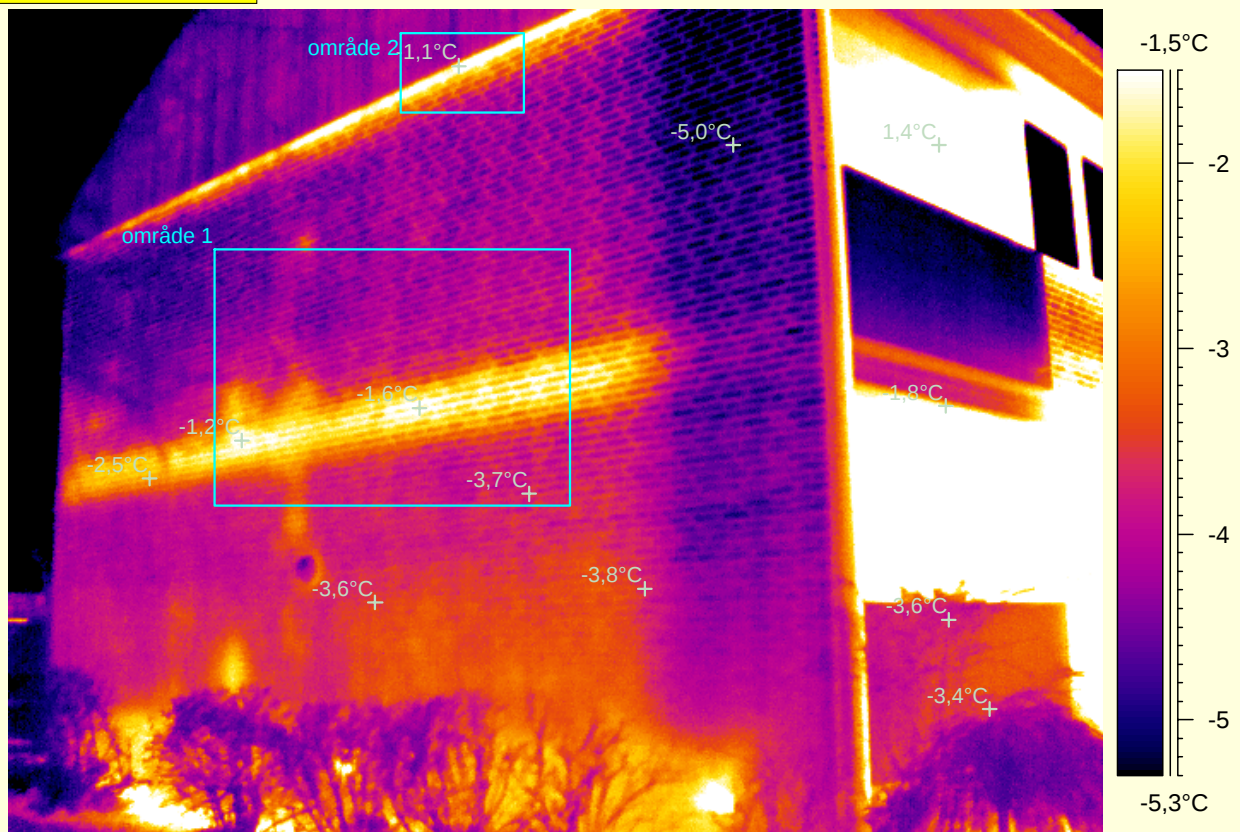
**T29**

**Gavl G**

| Område/måling | Laveste temperatur | Højeste temperatur | Gennemsnitstemp. |
| Område 1 | -5,0°C | -1,1°C | -3,5°C |
| Område 2 | -4,7°C | -0,8°C | -3,3°C |

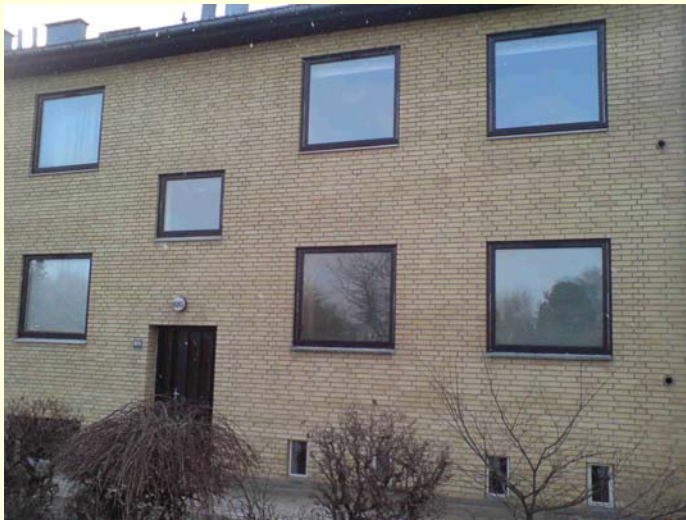
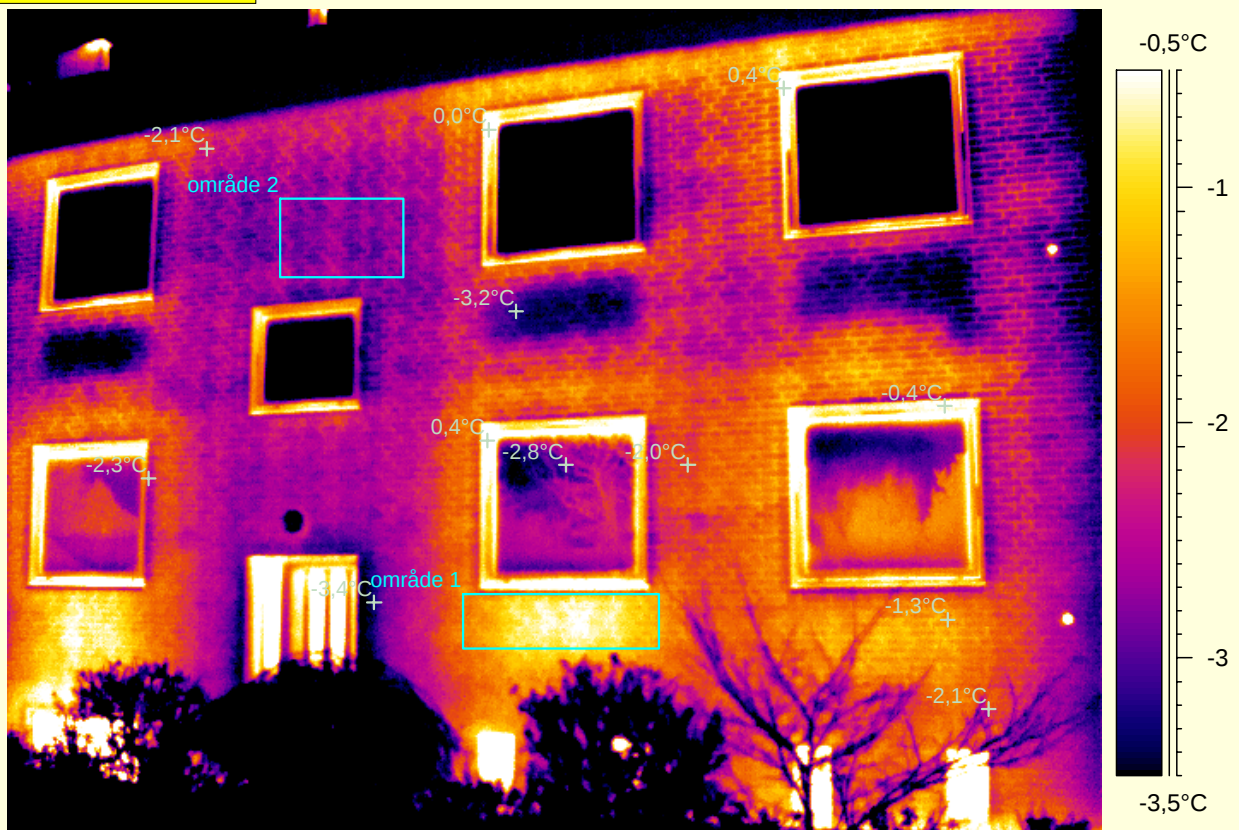
T30

Bygningsdel: Facade set fra vej, mod G

| Område/måling | Laveste temperatur | Højeste temperatur | Gennemsnitstemp. |
| Område 1 | -2,0°C | -0,3°C | -1,0°C |
| Område 2 | -3,2°C | -2,2°C | -2,7°C |

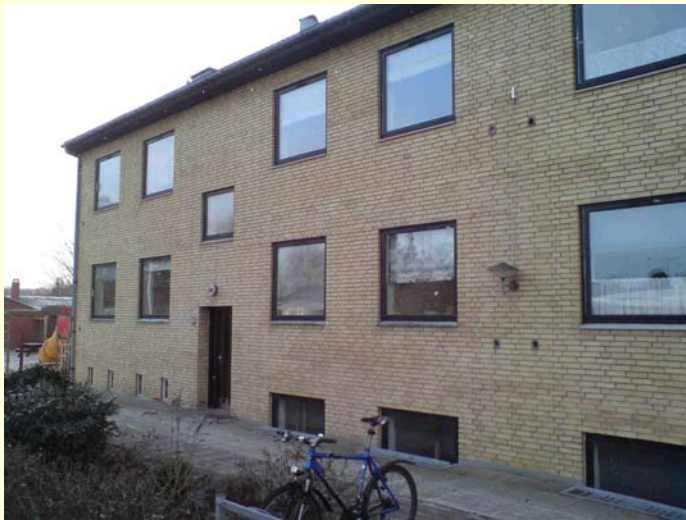
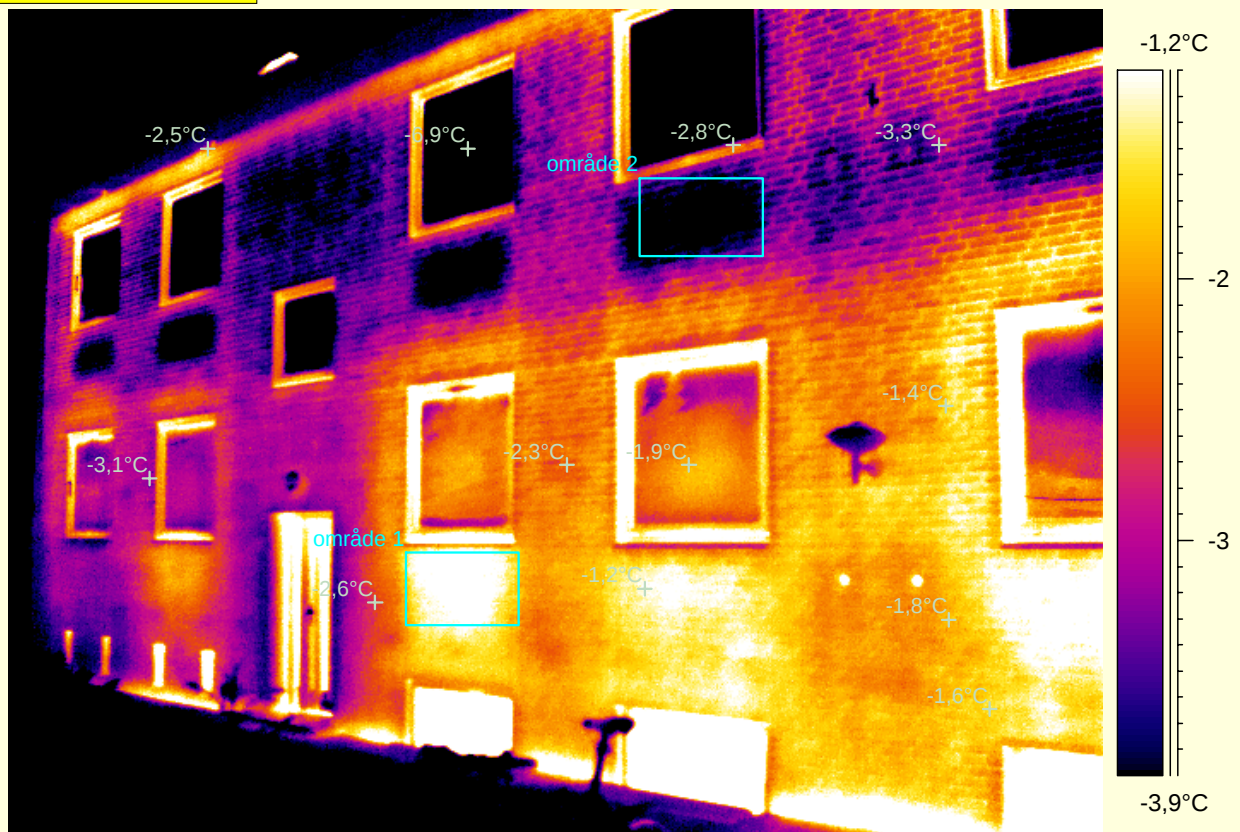
T31

Bygningsdel: **Facade set fra vej, mod H**

| Område/måling | Laveste temperatur | Højeste temperatur | Gennemsnitstemp. |
| Område 1 | -2,1°C | -0,5°C | -1,2°C |
| Område 2 | -4,8°C | -2,6°C | -4,0°C |

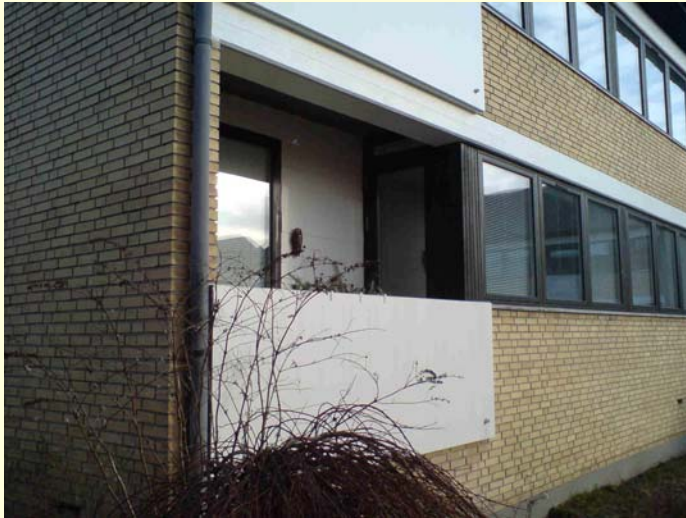
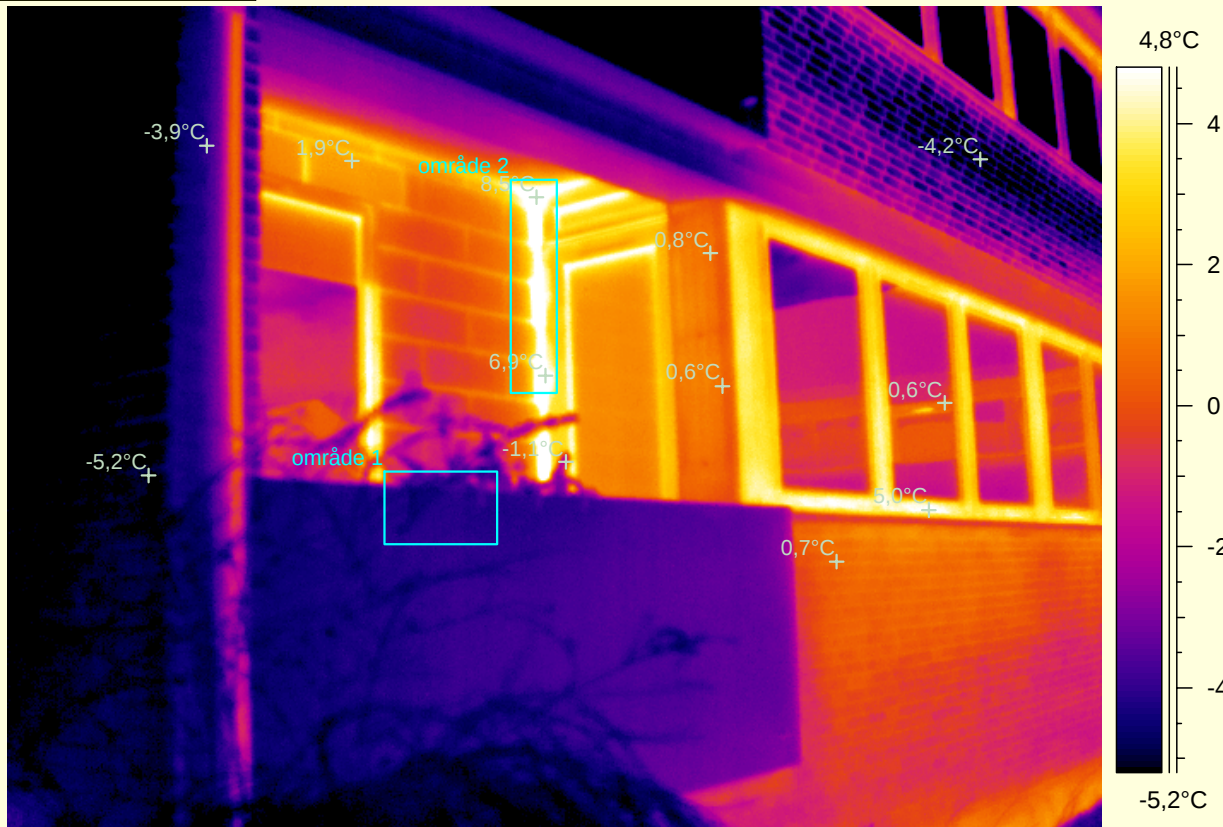
**T32**

Bygningsdel: **Facade set fra venstre, mod  
terrasse i G**

| Område/måling | Laveste temperatur | Højeste temperatur | Gennemsnitstemp. |
| Område 1 | -4,8°C | 1,9°C | -4,0°C |
| Område 2 | 0,7°C | 9,4°C | 3,9°C |
