## Termografirapport

**Farum Hovedgade 82A-H og 80C+D - 3520 Farum**

# Farum Hovedgade 82A-H og 80C+D

**Antal udarbejdede rapporter** : 45  
**Tilstandsrapportnr.** : T1 – T45  
**Termografirapport nr.** : 280211\_byg.

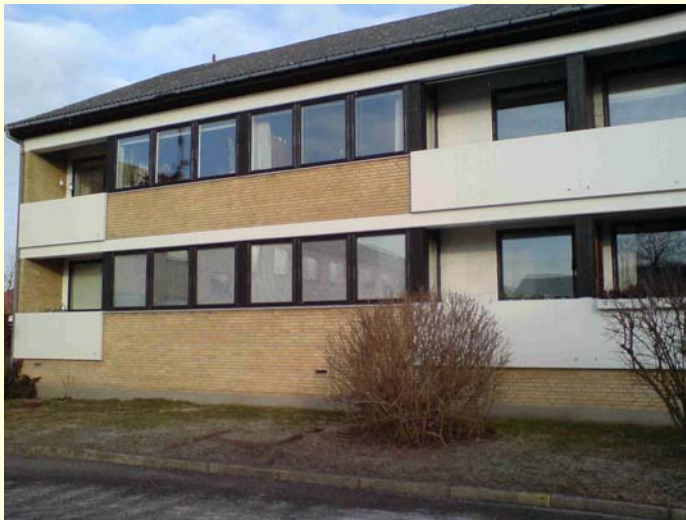
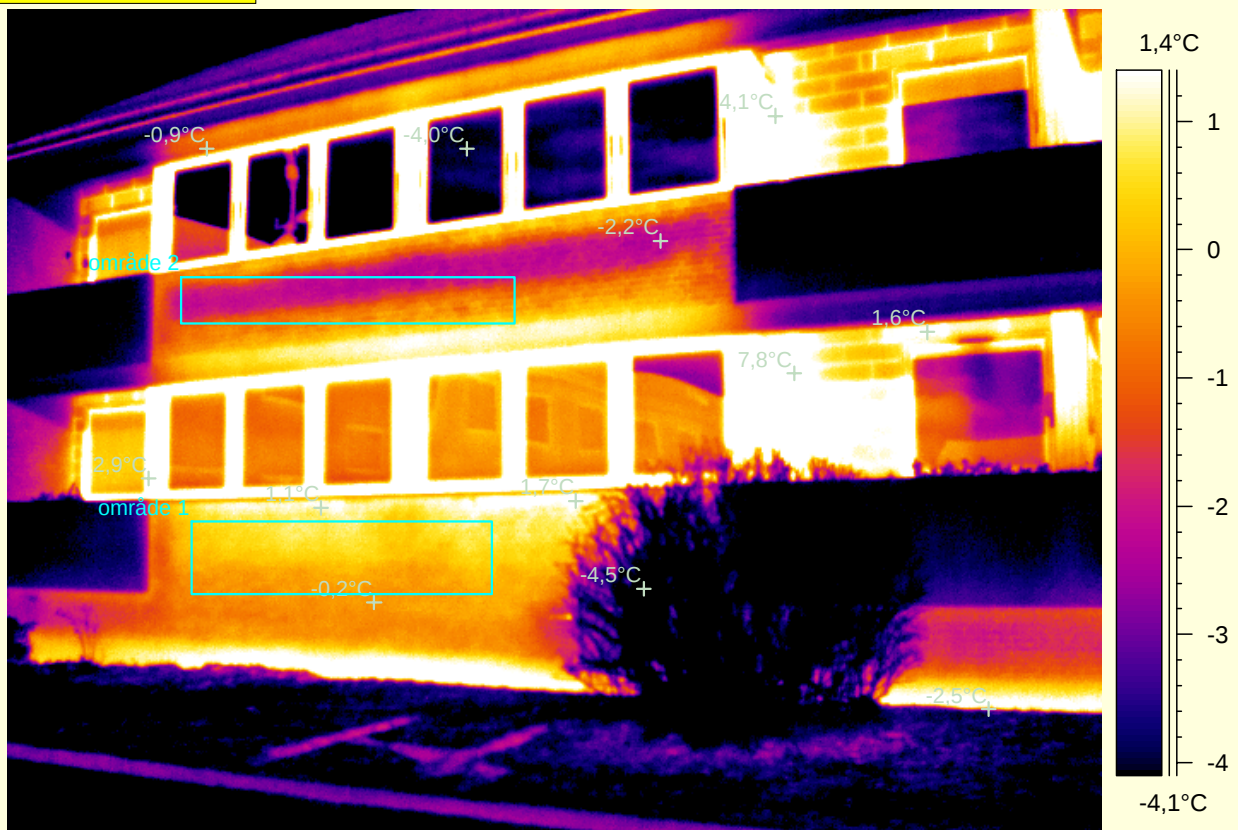
T33

Bygningsdel: **Facade set fra P-plads, mod  
G**

| Område/måling | Laveste temperatur | Højeste temperatur | Gennemsnitstemp. |
| Område 1 | -0,8°C | 1,2°C | 0,2°C |
| Område 2 | -2,6°C | 1,0°C | -1,3°C |

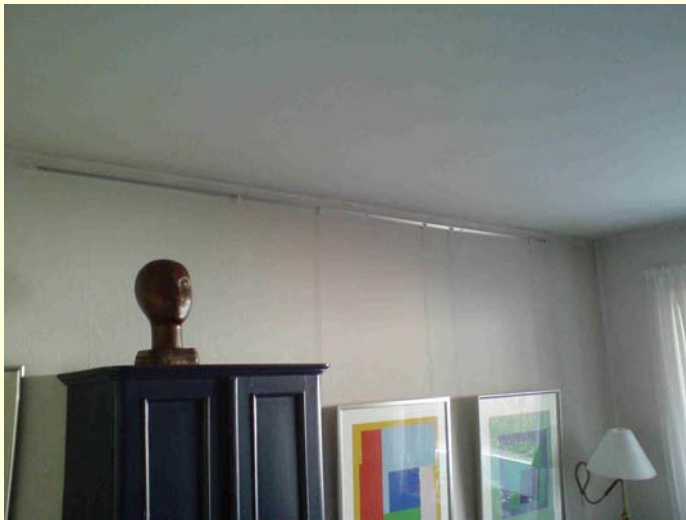
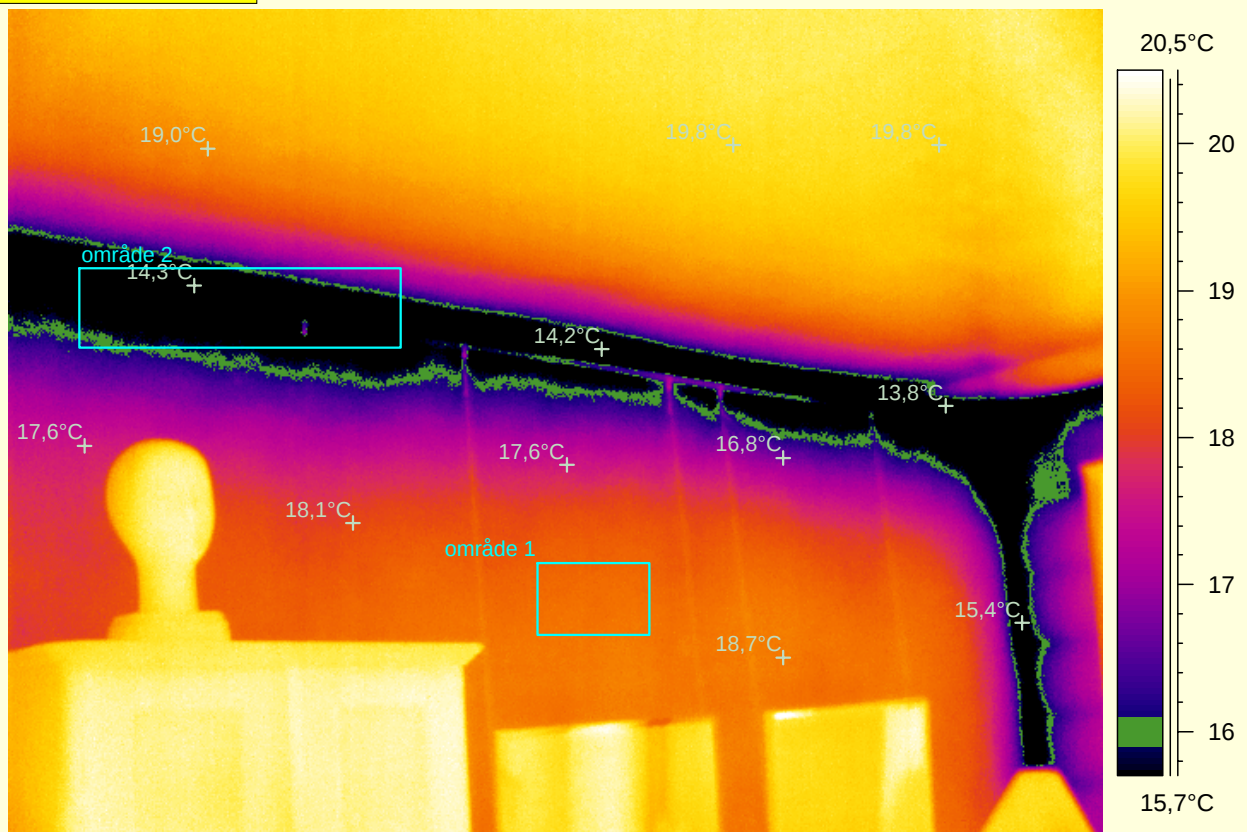
T34

Bygningsdel: **Loft/væg samling tv. for  
vindue**

| Område/måling | Laveste temperatur | Højeste temperatur | Gennemsnitstemp. |
| Område 1 | 18,3°C | 18,8°C | 18,6°C |
| Område 2 | 14,0°C | 17,4°C | 15,2°C |

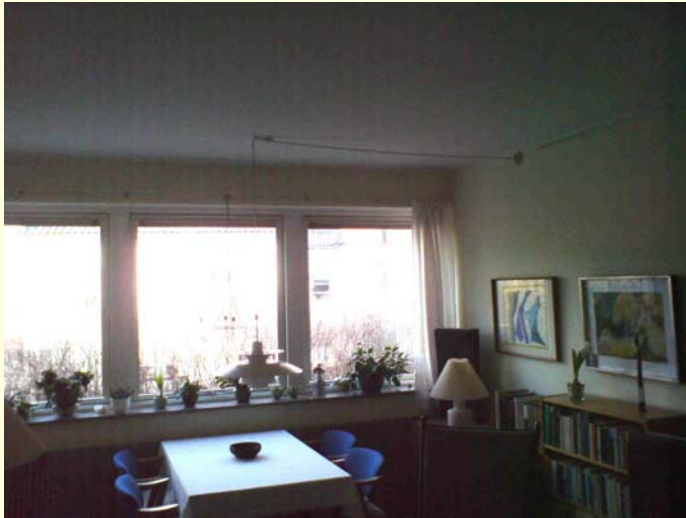
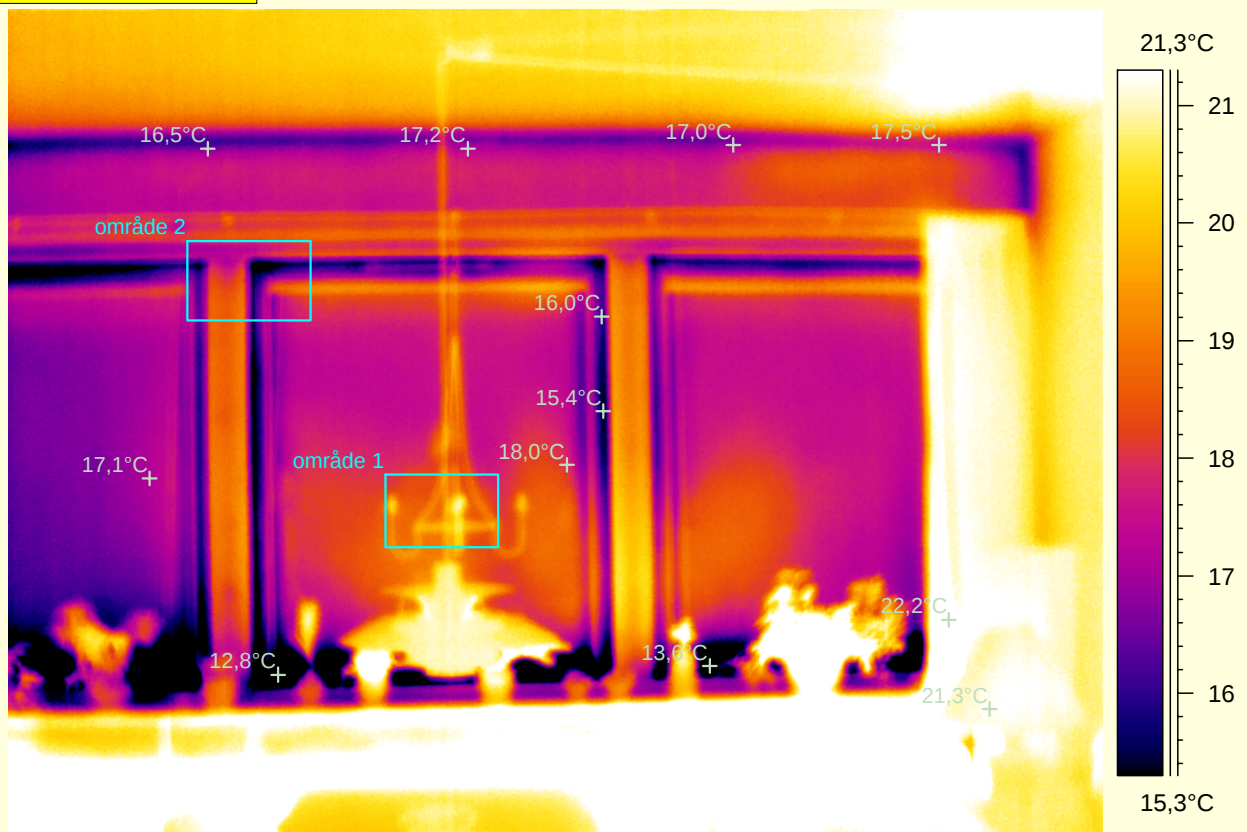
**T35**

Bygningsdel: **Vinduesparti, højre del**

| Område/måling | Laveste temperatur | Højeste temperatur | Gennemsnitstemp. |
| Område 1 | 17,7°C | 21,1°C | 19,0°C |
| Område 2 | 14,2°C | 19,1°C | 17,4°C |

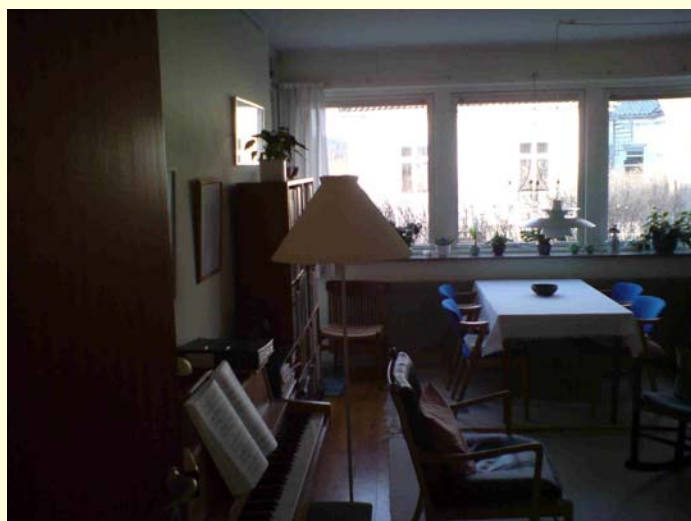
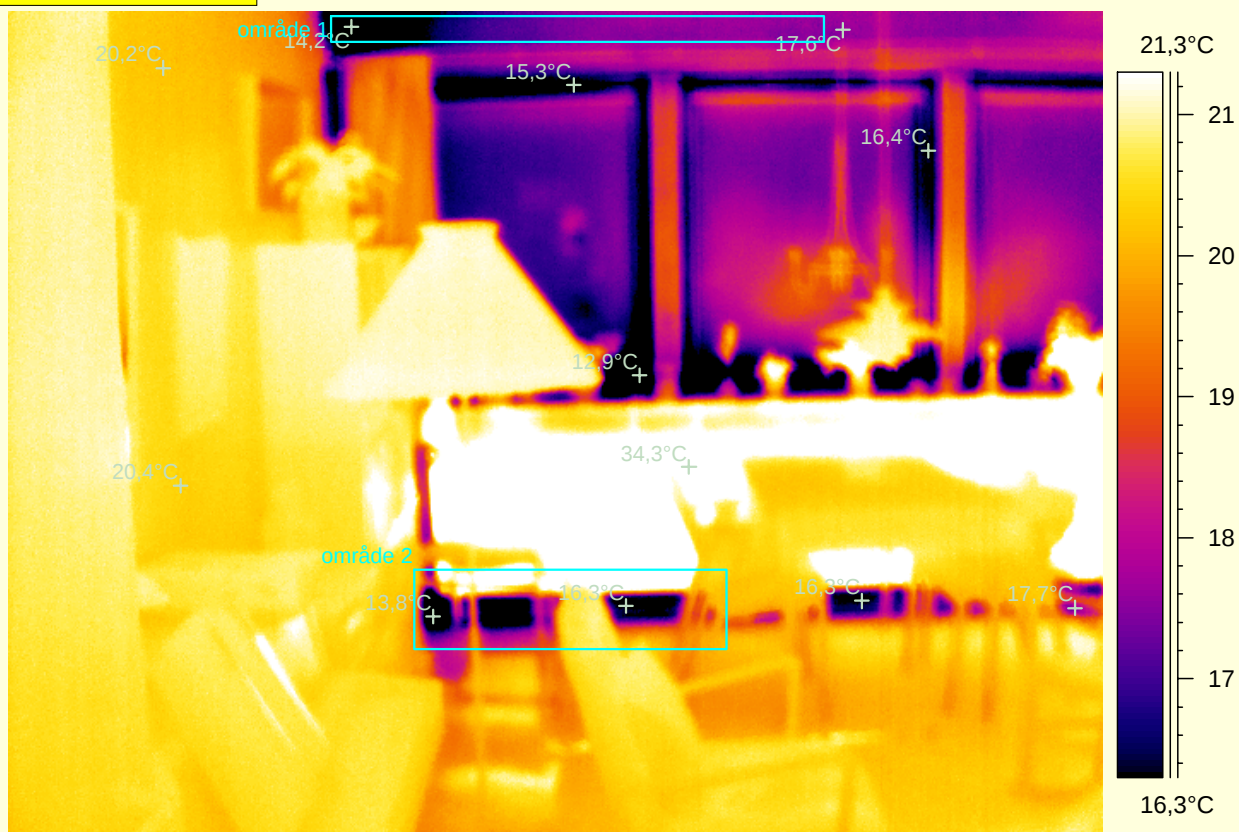
T36

Bygningsdel: **Vinduesparti, venstre del**

| Område/måling | Laveste temperatur | Højeste temperatur | Gennemsnitstemp. |
| Område 1 | 13,7°C | 18,0°C | 17,0°C |
| Område 2 | 13,6°C | 25,8°C | 19,4°C |

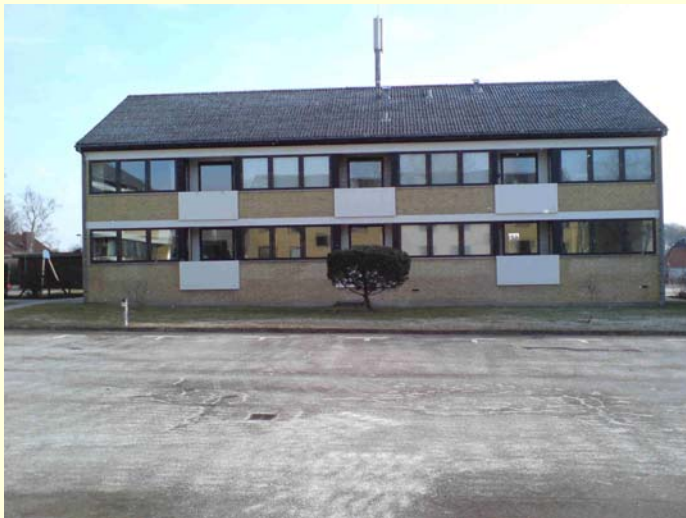
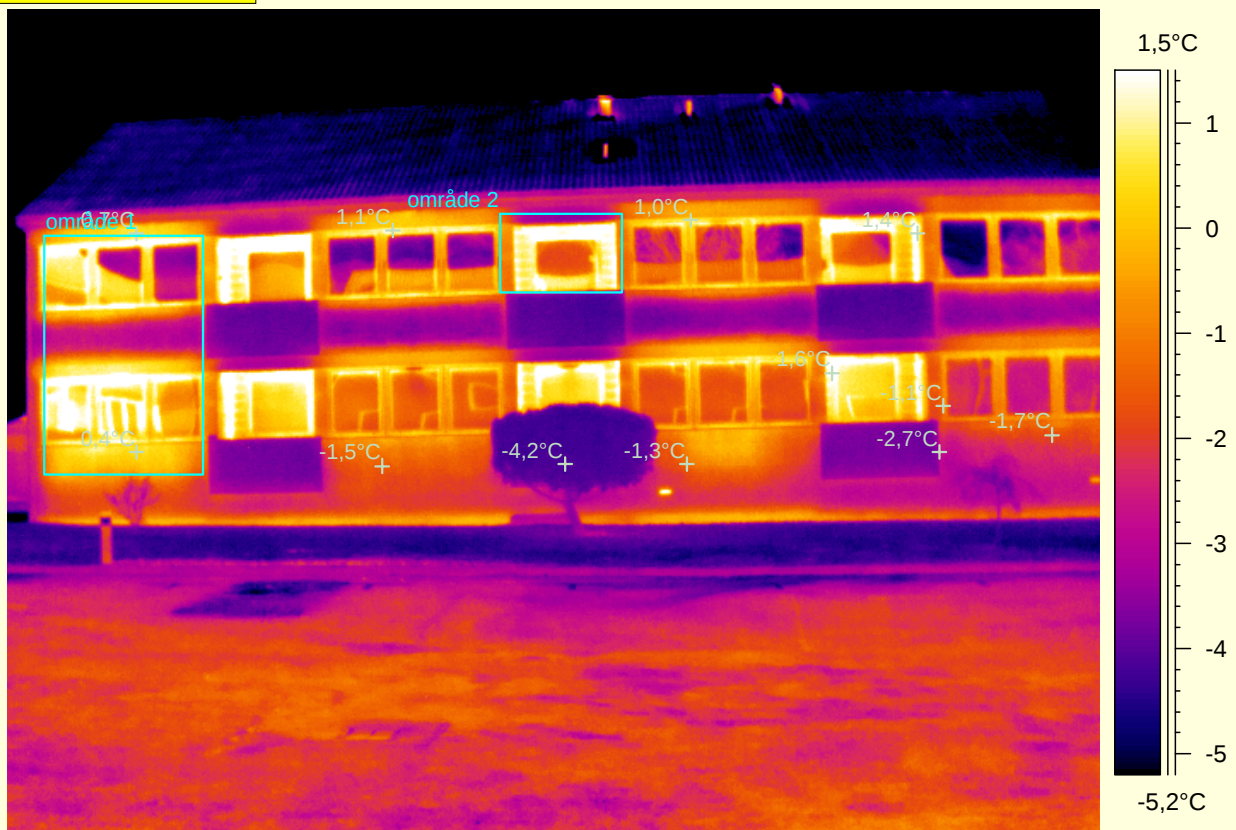
T44

Bygningsdel: **Facade set fra P-plads mod  
C, set langt fra**

| Område/måling | Laveste temperatur | Højeste temperatur | Gennemsnitstemp. |
| Område 1 | -3,8°C | 7,9°C | -0,2°C |
| Område 2 | -3,6°C | 3,0°C | -0,3°C |

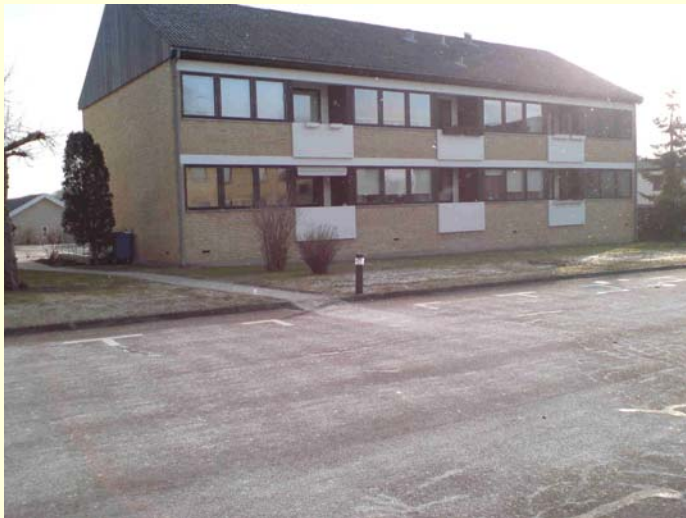
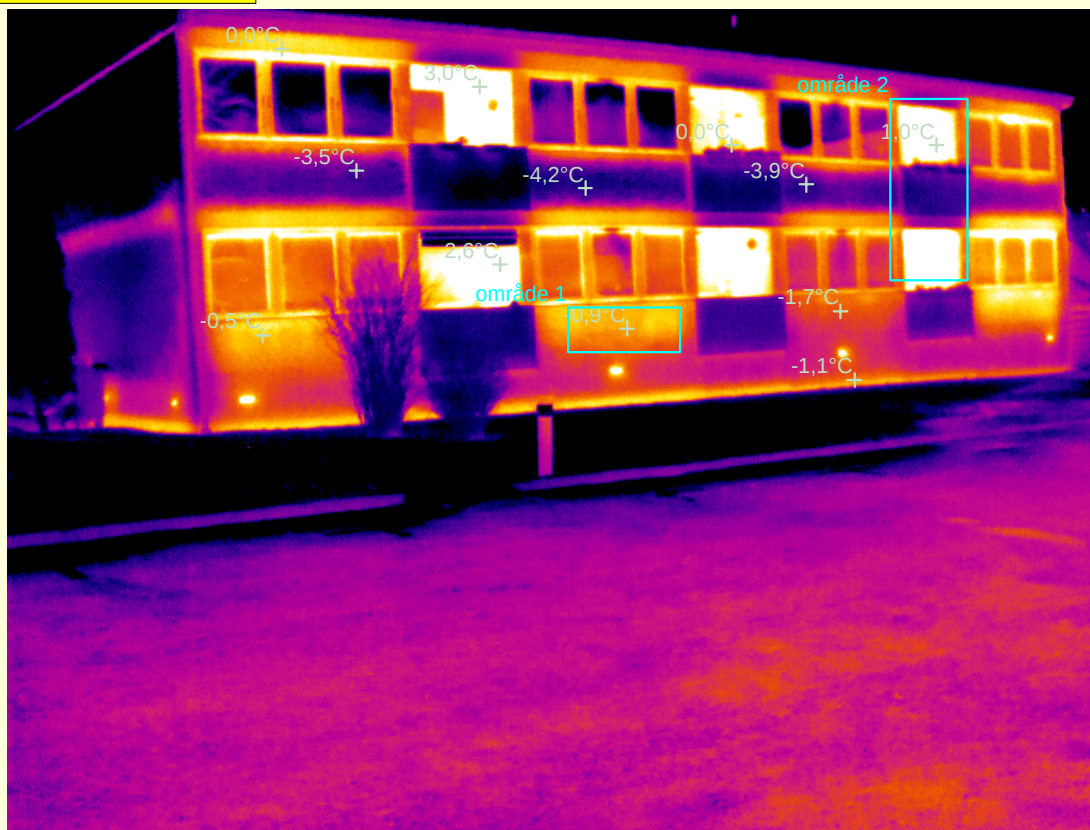
T45

Bygningsdel: Facade set fra P-plads mod  
D, set langt fra

| Område/måling | Laveste temperatur | Højeste temperatur | Gennemsnitstemp. |
| Område 1 | -2,3°C | 0,1°C | -1,0°C |
